## ASBESTINVENTARISATIE CONFORM

SC 540

Adres onderzoekslocatie: Rimbürgerweg 50 te Eygelshoven  
- gebouw CC, trafogebouw  
Projectnummer: 24.14.03027.1  
Datum onderzoek: 28-04-2014 t/m 08-05-2014 \*

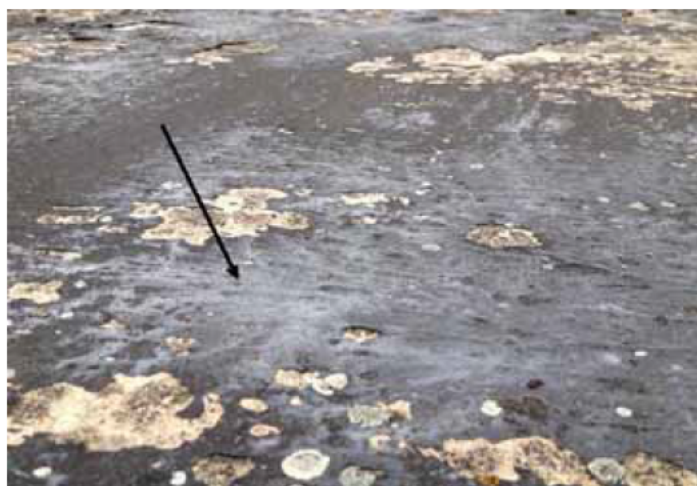
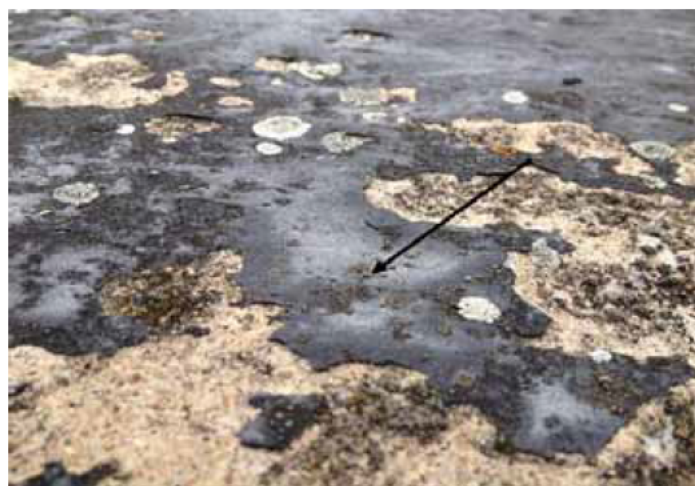
Gebouw(nr.): Gebouw CC, Rimburcherweg 50 te Eygelshoven  
Bron: 1  
Ruimte(s): Dak  
Etage(s): Begane grond

Overzichtsfoto

Detailfoto

De toepassing is aangetroffen op het gehele dak van het gebouw.  
Het materiaal is zeer verweerd. Zie ook toepassing 2

Het materiaal is verweerd en bevat hechtgebonden asbest. De kans op verspreiding van het materiaal door weersinvloeden is groot.

Klasse: 2

Geadviseerd wordt de toepassing op korte termijn te saneren. Dit om verspreiding van het materiaal door weersinvloeden te voorkomen dan wel te beperken.

Saneren in een buitensituatie met best bestaande technieken.

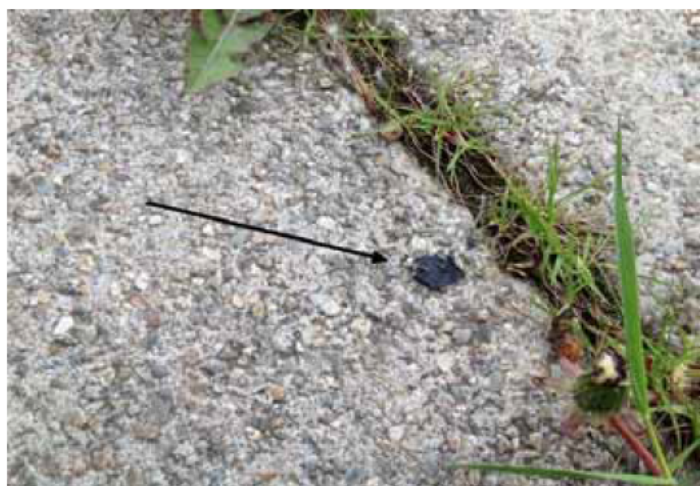
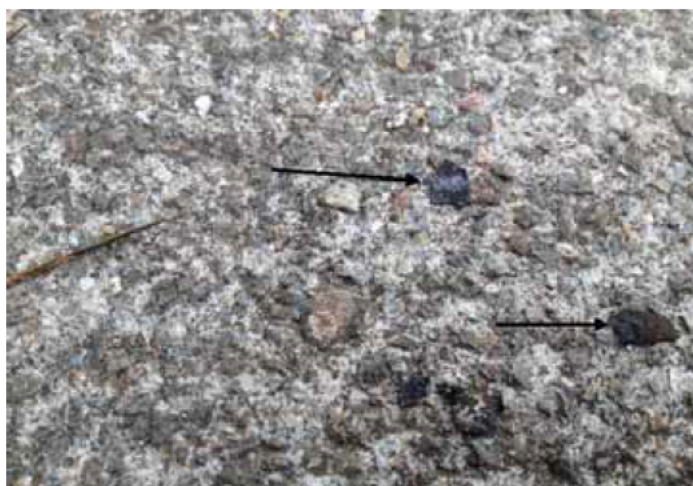
Gebouw(nr.): Gebouw CC, Rimburgerweg 50 te Eygelshoven  
Bron: 2  
Ruimte(s): (verharde) Maaiveld  
Etage(s): Begane grond

Voorbeeld van restanten

De toepassing is aangetroffen op het verharde gedeelte van het maaiveld rondom het gebouw. Gezien toepassing 1 (dit wordt gezien als bron) in hoge mate verweerd is, is het zeer aannemelijk dat een gedeelte onverhard gebied ook verontreinigd is. Vanwege de begroeiing is een goede inspectie van het onverharde maaiveld niet mogelijk.

Het losse materiaal bevat hechtgebonden asbest en is verweerd. De kans op verspreiding een daarmee het vergroten van het verontreinigde gebied is groot.

Klasse: 2

Saneren op korte termijn van de bron en de restanten wordt zeer aanbevolen. Omdat er geen eenduidige uitspraak gedaan kan worden over de graad van de verontreiniging van het onverharde terrein adviseren wij u een NEN 5707 onderzoek ( Asbest in bodemonderzoek)

Saneren in een buitensituatie met best bestaande technieken.
