**Asbestonderzoek t.b.v. risico-evaluatie  
Onroerend Goed Defensie, Klasse 5  
Magazijnen complex Coevorden**

**rapportnummer : 5 – H12**

| Object | : | 22E05 |

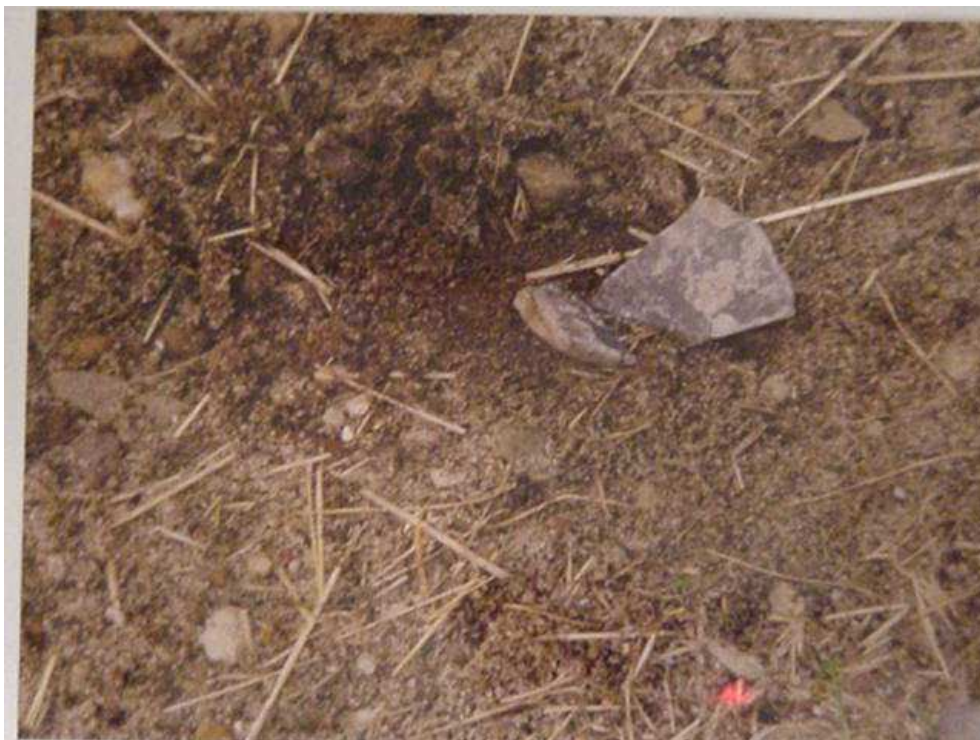
**Foto 1: M-22E05-01/84, losliggende scherp van vezelcementplaat.**

| Monster-Code | Lokatie | Omschrijving Materiaal | Asbest identificatie | Kwantificering stuks/m <sup>1</sup> /m <sup>2</sup> /m <sup>3</sup> | Stort-Gewicht in kg | Conditie | Aanbevelingen | Inspectie-formulier TNO-IMW | Sanerings-methode | Foto |
|---|---|---|---|---|---|---|---|---|---|---|
| M-22E05-01/84 | Ten zuiden van A07 | Hard, hechtgebonden vezelcementplaat, scherp | 5 – 10 % Chrysotiel | Geheel bemonsterd | N.V.T. | N.V.T. | N.V.T. | N.V.T. | N.V.T. | 1 |

Aangezien het asbesthoudende materiaal in zijn geheel is bemonsterd, zijn verdere aanbevelingen en kosten ramingen overbodig.

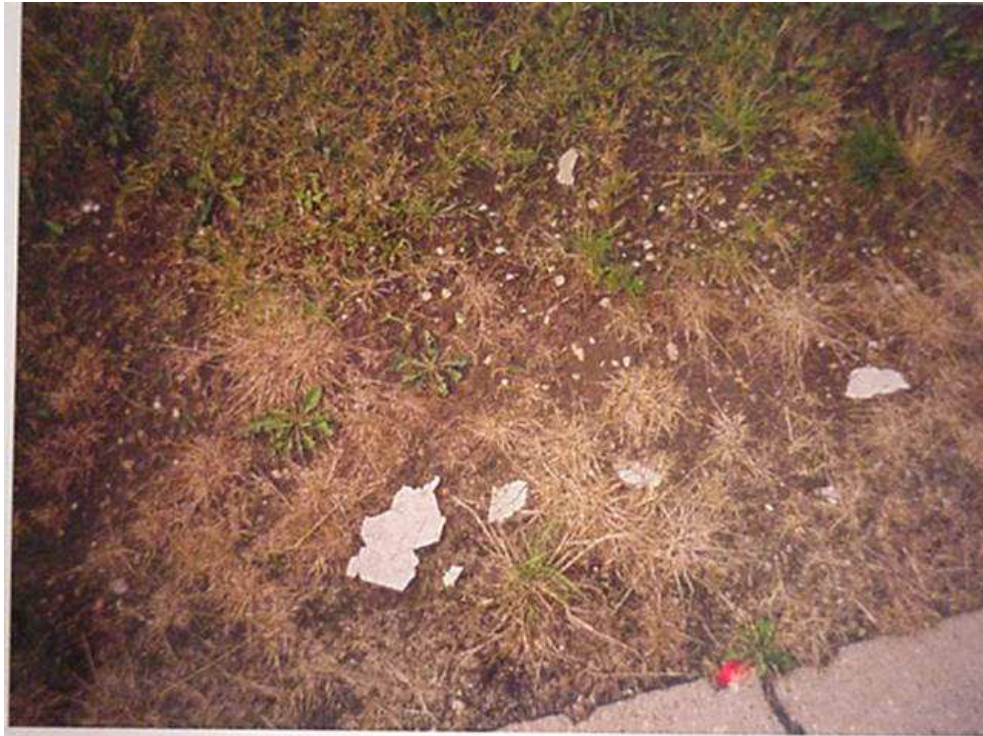
**Foto 1: M-22E05-02, langs weg, bij gebouw A08.**

| Monster-Code | Lokatie | Omschrijving Materiaal | Asbest identificatie | Kwantificering stuks/m <sup>1</sup> /m <sup>2</sup> /m <sup>3</sup> | Stort-Gewicht in kg | Conditie | Aanbevelingen | Inspectie-formulier TNO-IMW | Sanerings-methode | Foto |
|---|---|---|---|---|---|---|---|---|---|---|
| M-22E05-02 | Langs weg A08 | Hard, hechtgebonden, vezelcement, losliggend | Niet kwalitatief aantoonbaar | N.V.T. | N.V.T. | N.V.T. | N.V.T. | N.V.T. | N.V.T. | 1 |

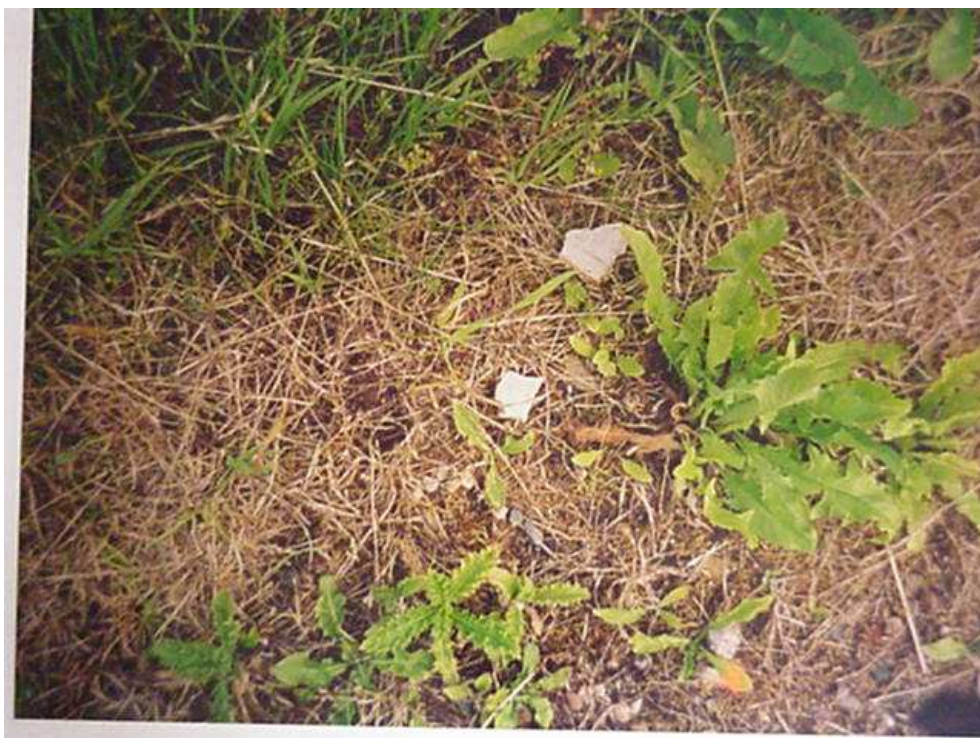
**Foto 2: M-22E05-03/86, tussen gebouw A07 en gebouw A08.**

| Monster-Code | Lokatie | Omschrijving Materiaal | Asbest identificatie | Kwantificering stuks/m <sup>1</sup> /m <sup>2</sup> /m <sup>3</sup> | Stort-Gewicht in kg | Conditie | Aanbevelingen | Inspectie-formulier TNO-IMW | Sanerings-methode | Foto |
|---|---|---|---|---|---|---|---|---|---|---|
| M-22E05-03/86 | Tussen gebouw A07 en gebouw A08 | Hard, hechtgebonden vezelcement, losliggend | 1 – 5 % Chrysotiel | ± 0,1 m <sup>2</sup> | ca. 50 | - de conditie is slecht<br>- zwaar beschadigd<br>- de platen zijn onbehandeld<br>- breukvlakken | Op middellange termijn saneren. | 62 en 19 | Openlucht omstandigheden | 2 |

**Conclusie:** De aangetroffen stukken troffen we alleen aan het oppervlak aan zodoende dat wij een hand-picking sanering adviseren op middellange termijn.

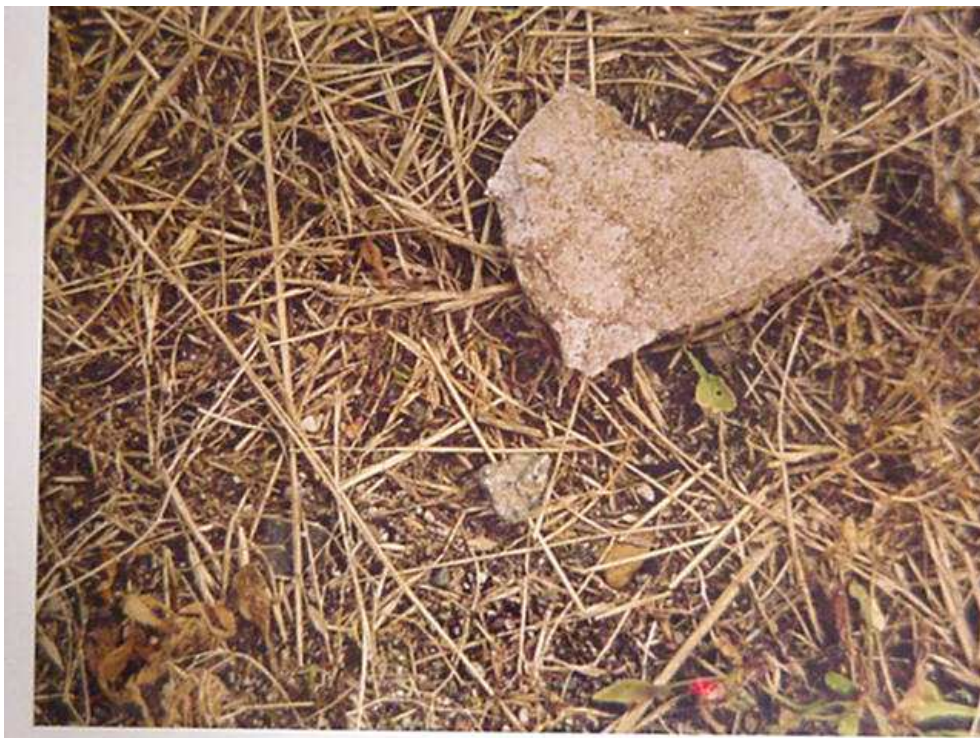
**Foto 1: M-22E05-04/81, naast gebouw A06.**

| Monster-Code | Lokatie | Omschrijving Materiaal | Asbest identificatie | Kwantificering stuks/m <sup>1</sup> /m <sup>2</sup> /m <sup>3</sup> | Stort-Gewicht in kg | Conditie | Aanbevelingen | Inspectie-formulier TNO-IMW | Sanerings-methode | Foto |
|---|---|---|---|---|---|---|---|---|---|---|
| M-22E05-04/81 | Naast gebouw A06 | Hard, hechtgebonden, vezelcement, losliggend | 10 – 20 % Chrysotiel<br>1 – 5 % Crocidoliet | Materiaal geheel bemonsterd | N.V.T. | N.V.T. | N.V.T. | N.V.T. | N.V.T. | 1 |

Aangezien het asbesthoudende materiaal geheel als monster is meegenomen, zijn verdere aanbevelingen en kostenramingen overbodig.

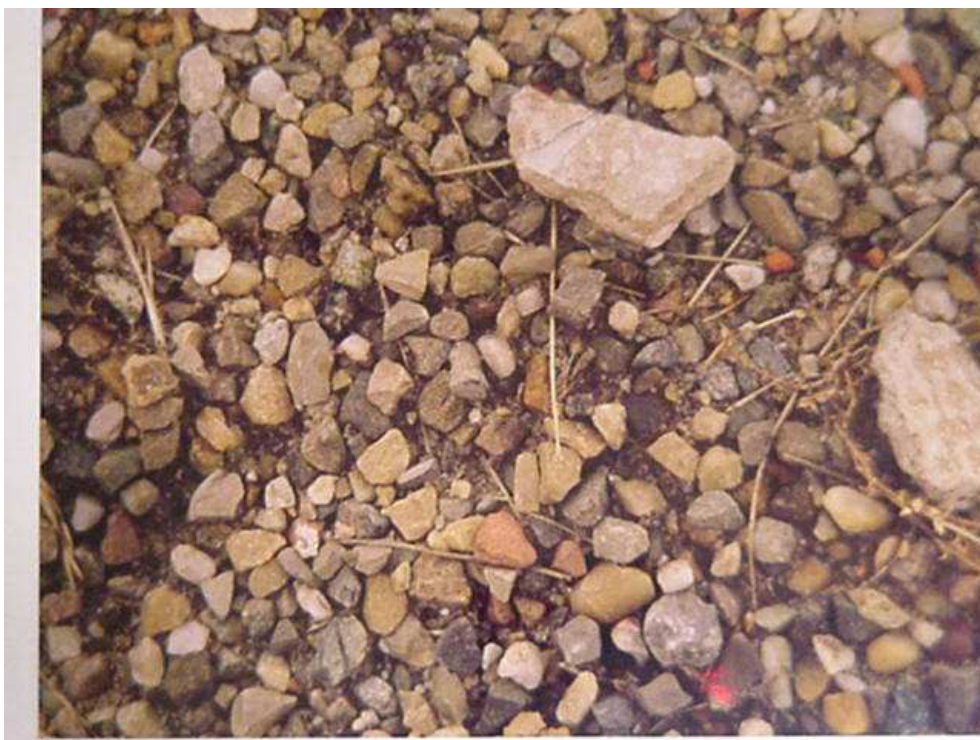
**Foto 1: M-22E05-05/80, langs grindpad, bij gebouw F.**

| Monster-Code | Lokatie | Omschrijving Materiaal | Asbest identificatie | Kwantificering stuks/m <sup>1</sup> /m <sup>2</sup> /m <sup>3</sup> | Stort-Gewicht in kg | Conditie | Aanbevelingen | Inspectie-formulier TNO-IMW | Sanerings-methode | Foto |
|---|---|---|---|---|---|---|---|---|---|---|
| M-22E05-05/80 | Langs grindpad bij gebouw F | Hard, hechtgebonden, vezelcement, losliggend | 1 – 5 % Chrysotiel | Materiaal geheel bemonsterd | N.V.T. | N.V.T. | N.V.T. | N.V.T. | N.V.T. | 1 |

**Conclusie:** Aangezien het asbesthoudende materiaal geheel als monster is meegenomen, zijn verdere aanbevelingen en kostenramingen overbodig.

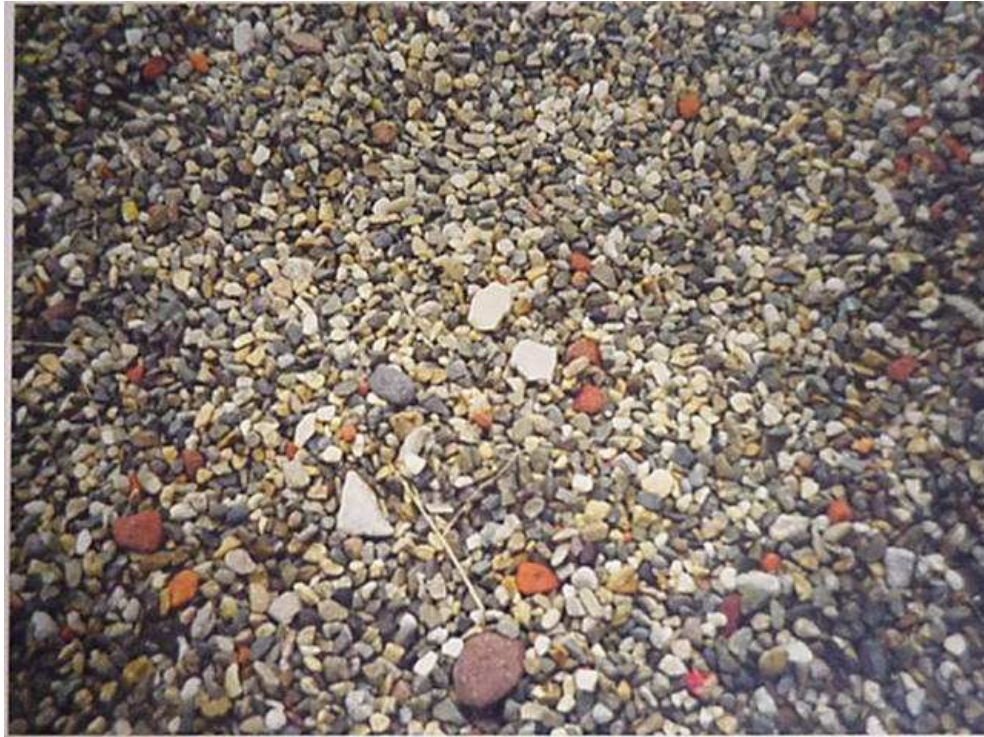
**Foto 1: M-22E05-06/82, Parkeerplaats achter kantine.**

| Monster-Code | Lokatie | Omschrijving Materiaal | Asbest identificatie | Kwantificering stuks/m <sup>1</sup> /m <sup>2</sup> /m <sup>3</sup> | Stort-Gewicht in kg | Conditie | Aanbevelingen | Inspectie-formulier TNO-IMW | Sanerings-methode | Foto |
|---|---|---|---|---|---|---|---|---|---|---|
| M-22E05-06/82 | Op parkeerplaats achter kantine | Hard, hechtgebonden vezelcement, losliggend | 1 – 5 % Chrysotiel | diverse stukjes | ca. 10 | - de conditie is slecht<br>- zwaar beschadigd<br>- de platen zijn onbehandeld – breukvlakken | Op middellange termijn saneren. | 62 en 19 | Openlucht omstandigheden | 1 |

**Conclusie: Parkeerplaats d.m.v. handpicking saneren op middellange termijn.**

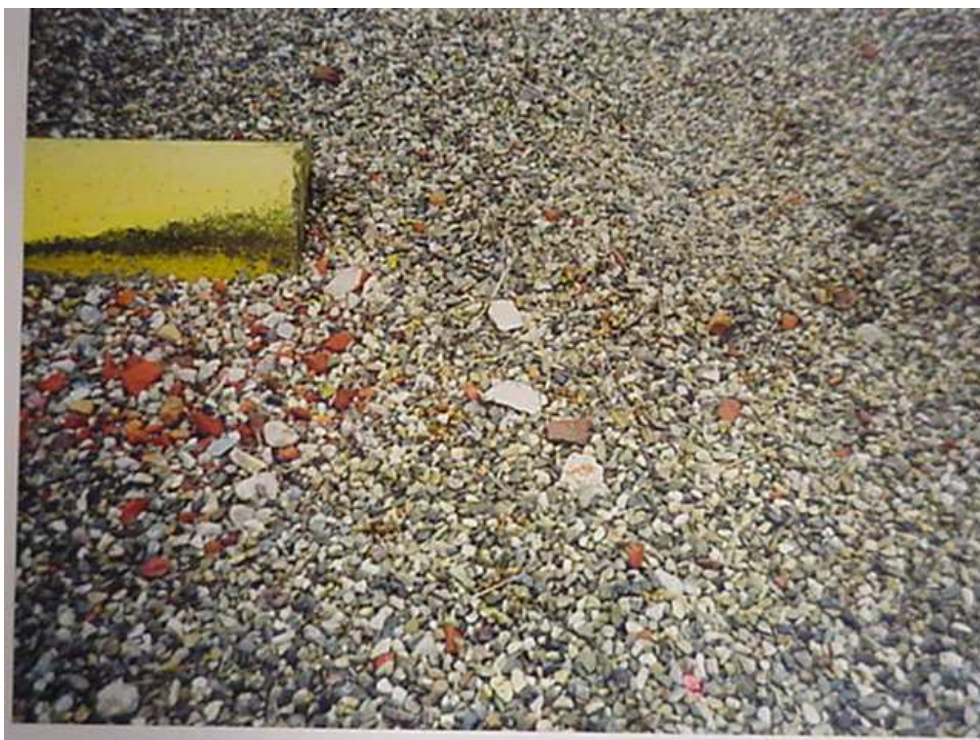
**Foto 2: M-22E05-07/82, Parkeerplaats achter kantine.**

| Monster-Code | Lokatie | Omschrijving Materiaal | Asbest identificatie | Kwantificering stuks/m <sup>1</sup> /m <sup>2</sup> /m <sup>3</sup> | Stort-Gewicht in kg | Conditie | Aanbevelingen | Inspectie-formulier TNO-IMW | Sanerings-methode | Foto |
|---|---|---|---|---|---|---|---|---|---|---|
| M-22E05-07/82 | Op parkeerplaats achter kantine | Hard, hechtgebonden, vezelcement, losliggend | 5 – 10 % Chrysotiel | diverse stukjes | ca. 10 | - de conditie is slecht<br>- zwaar beschadigd<br>- de platen zijn onbehandeld – breukvlakken | Op middellange termijn saneren. | 62 en 19 | Openlucht omstandigheden | 2 |

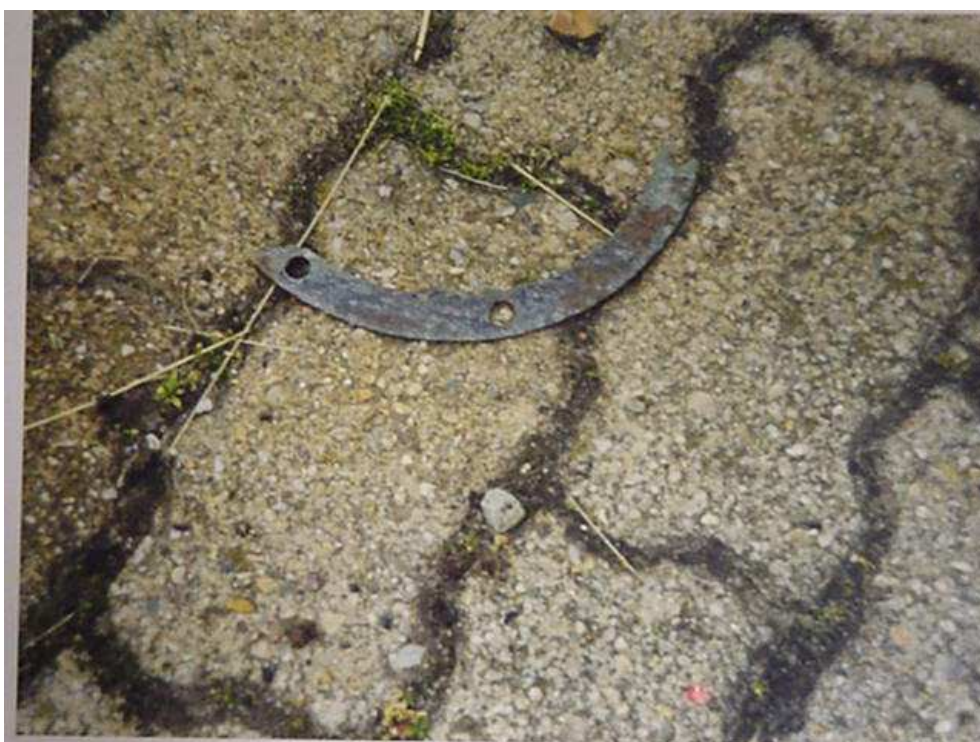
**Foto 1: M-22E05-08/85, losliggende pakking, ten zuiden van gebouw D.**

| Monster-Code | Lokatie | Omschrijving Materiaal | Asbest identificatie | Kwantificering stuks/m <sup>1</sup> /m <sup>2</sup> /m <sup>3</sup> | Stort-Gewicht in kg | Conditie | Aanbevelingen | Inspectie-formulier TNO-IMW | Sanerings-methode | Foto |
|---|---|---|---|---|---|---|---|---|---|---|
| M-22E05-08/85 | Ten zuiden van gebouw D. | Harde persing, losliggend | 60 – 80 % Chrysotiel | Geheel bemonsterd | N.V.T. | - de conditie is slecht<br>- zwaar beschadigd<br>- breukvlakken | N.V.T. | N.V.T. | N.V.T. | 1 |

Aangezien het monster in zijn geheel is bemonsterd, zijn verdere aanbevelingen en kostenramingen overbodig.

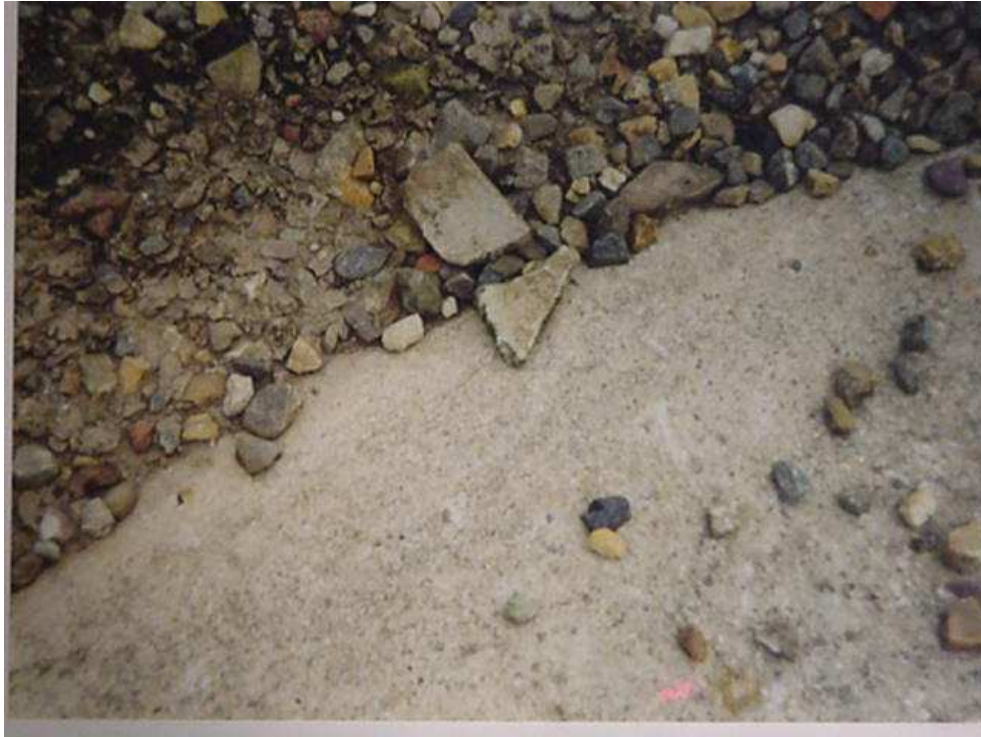
**Foto 1: M-22E05-09/83, Gebied bij open storage.**

| Monster-Code | Lokatie | Omschrijving Materiaal | Asbest identificatie | Kwantificering stuks/m <sup>1</sup> /m <sup>2</sup> /m <sup>3</sup> | Stort-Gewicht in kg | Conditie | Aanbevelingen | Inspectie-formulier TNO-IMW | Sanerings-methode | Foto |
|---|---|---|---|---|---|---|---|---|---|---|
| M-22E05-09/83 | Op terrein "open storage" | Hard, hechtgebonden vezelcement, losliggend | 5 – 10 % Chrysotiel | Terrein oppervlak ca 7000 m <sup>2</sup> met naar inschatting 30 stukjes | ca. 10 | - de conditie is slecht<br>- zwaar beschadigd<br>- de platen zijn onbehandeld – breukvlakken | Op middellange termijn saneren. | 62 en 19 | Openlucht omstandigheden | 1 |

**Conclusie:** Het terrein d.m.v. handpicking saneren op middellange termijn.
