Locatie : Bedrijvenpark Oost 315 (Poms)  
7602 AA Almelo

Opdrachtgever : Dienstkring Havelte  
Joh. Postweg 1  
7973 JB Darp

Datum rapportage : 19 juli 2013 **update oude rapportage**  
 Datum uitvoering : 26 juni 2013  
 Datum autorisatie : 19 juli 2013 23-08-13 **toev. SMar cv**

Projectnummer: 08BV4817\_2

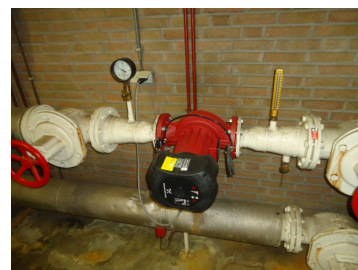
Tijdens de inspectie is gebleken dat er een tweetal flenzen zijn losgedraaid waarbij een tussenliggend onderdeel is vervangen. Hierbij zijn de nieuwe flenspakkingen niet toegepast (deze hangen aan het onderdeel. Deze flenzen dienen nog steeds als asbesthoudend te worden beschouwd.

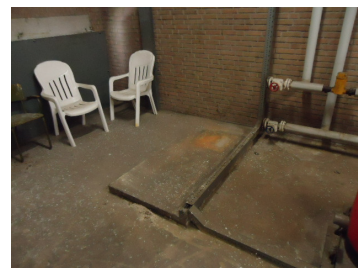
Tevens is gebleken dat ketel 4 met het daarop liggende koord is verwijderd; wanneer en door wie dit is gebeurd is niet duidelijk.

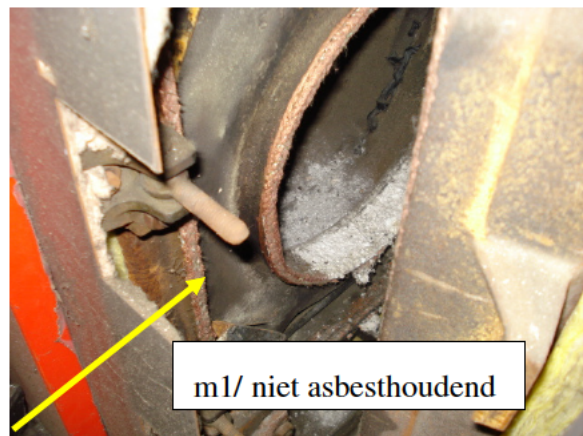
Afbeelding 2: CV ruimte/koord CV ketel 1

| Naam ruimte | Object | Monster | Type | Risico-Klasse | Omschrijving |
|---|---|---|---|---|---|
| CV ruimte | koord CV ketel 1 | m1 | M | nvt | Niet asbesthoudend |

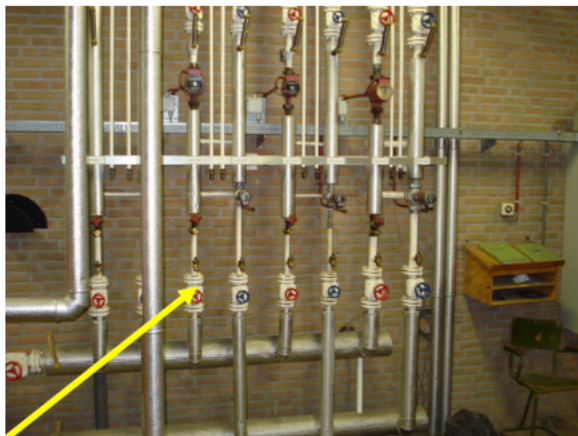
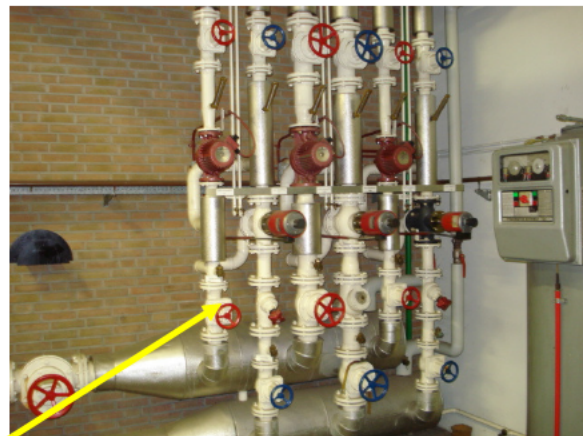
Afbeelding 3: CV ruimte/flenspakkingen Lokatie A

| Ruimte | Object | Kenmerken | Beschrijving/opmerkingen |
|---|---|---|---|
| CV ruimte | flenspakkingen<br>Lokatie A | Type: Pakking/ frictie materiaal<br>Hoeveelheid: 34 stuks<br>Bevestiging: geklemd<br>Hechtgebonden<br>Risicoklasse: 1 | |

| Materiaalmonsters | | 1 | 2/ m2.1 | 3 | 4 |
|---|---|---|---|---|---|
| Chrysotiel (wit asbest) | % | 0 | 30-60 | 0 | 0 |

| Ruimte | Object | Type asbest | Hecht. | Monster | Hoeveelheid | Bevestiging | Foto | Risico-Klasse | Opmerkingen |
|---|---|---|---|---|---|---|---|---|---|
| CV ruimte | flenspakkingen Lokatie A | Pakking/ frictie materiaal | H | m2 (m) | 34 stuks | geklemd | 3, 4 | 1 | |

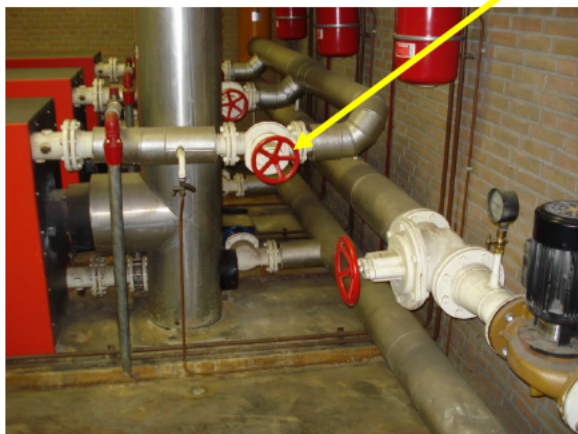
Afbeelding 5: CV ruimte/flenspakkingen Lokatie B

| Ruimte | Object | Kenmerken | Beschrijving/opmerkingen |
|---|---|---|---|
| | flenspakkingen<br>Lokatie B | Type: Pakking/ frictie materiaal<br>Hoeveelheid: 66 stuks<br>Bevestiging: geklemd<br>Hechtgebonden<br>Risicoklasse: 1 | |

| Ruimte | Object | Type asbest | Hecht. | Monster | Hoeveelheid | Bevestiging | Foto | Risico-Klasse | Opmerkingen |
|---|---|---|---|---|---|---|---|---|---|
| | flenspakkingen Lokatie B | Pakking/ frictie materiaal | H | m2.1 (m) | 66 stuks | geklemd | 5 | 1 | |

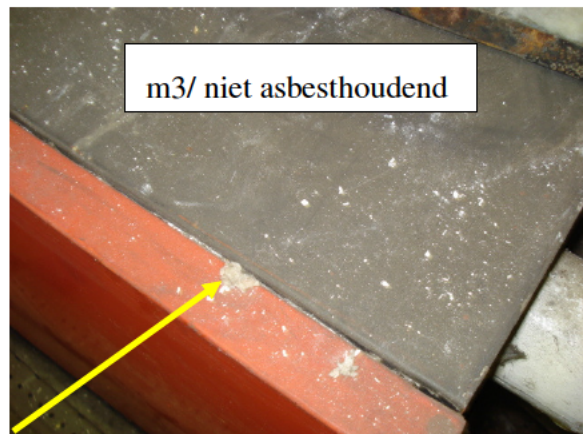
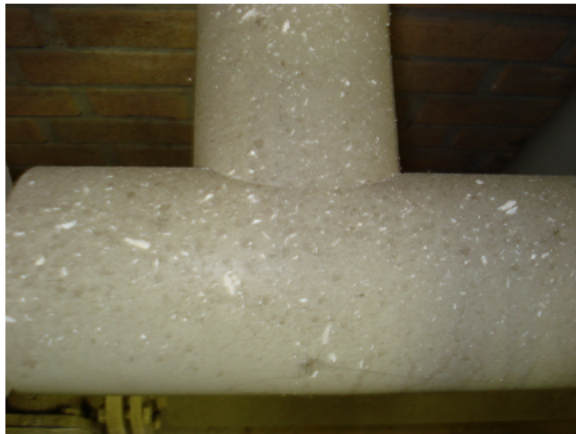
Afbeelding 6: CV ruimte/restanten tpv ketel 1

| Naam ruimte | Object | Monster | Type | Risico-Klasse | Omschrijving |
|---|---|---|---|---|---|
| | restanten tpv ketel 1 | m3 | M | nvt | Niet asbesthoudend |

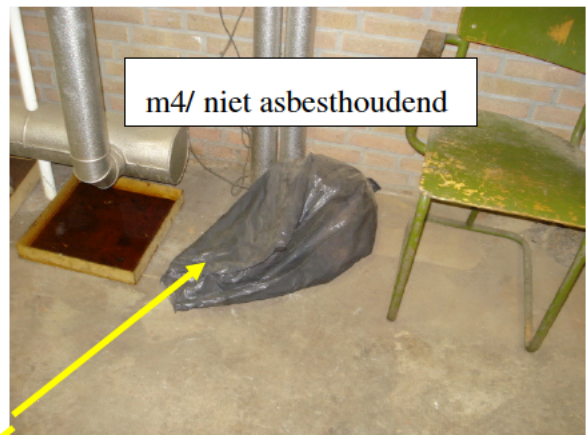
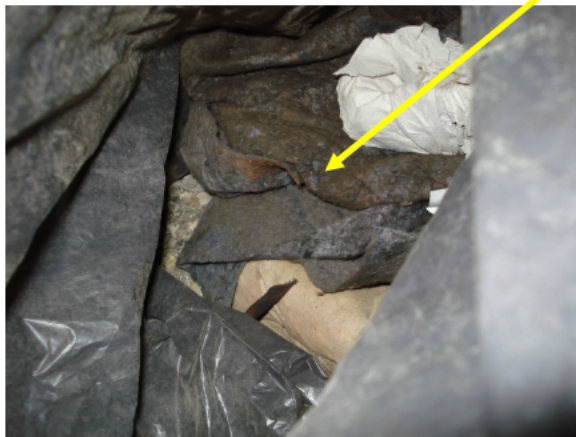
*Afbeelding 8: CV ruimte/restanten in vuilniszak*

| Naam ruimte | Object | Monster | Type | Risico-Klasse | Omschrijving |
|---|---|---|---|---|---|
| | restanten in vuilniszak | m4 | M | nvt | Niet asbesthoudend |

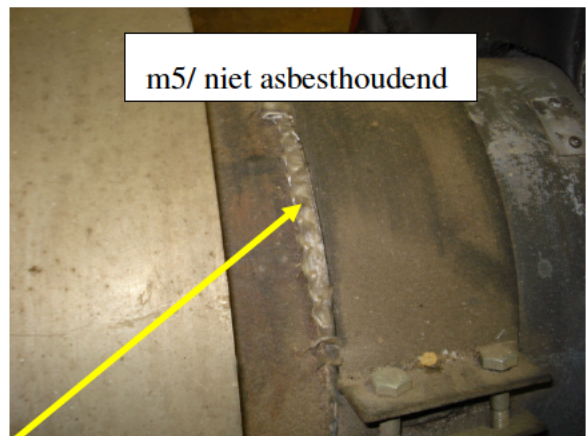
*Afbeelding 10: CV ruimte/koord  
rookgasafvoerokers ketels 1,2 en 3*

| Naam ruimte | Object | Monster | Type | Risico-Klasse | Omschrijving |
|---|---|---|---|---|---|
| | koord rookgasafvoerkokers ketels 1,2 en 3 | m5 | M | nvt | Niet asbesthoudend |
