- ☒ Asbestinventarisatie type-A  
☒ Volledig  
☐ Onvolledig  
☐ Asbestinventarisatie type-B  
☐ Asbestinventarisatie type-G

**Locatie** : Bedrijvenpark Oost 315 (Poms)  
7602 AA Almelo

**Datum rapportage** : 19 juli 2013 **update oude rapportage**  
**Datum uitvoering** : 26 juni 2013  
**Datum autorisatie** : 19 juli 2013

**Projectnummer:** 08BV4817

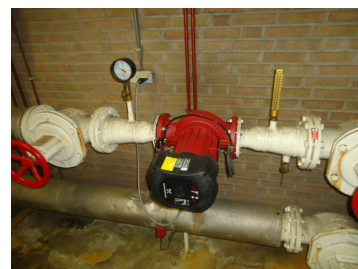
Tijdens de inspectie is gebleken dat er een tweetal flenzen zijn losgedraaid waarbij een tussenliggend onderdeel is vervangen. Hierbij zijn de nieuwe flenspakkingen niet toegepast (deze hangen aan het onderdeel. Deze flenzen dienen nog steeds als asbesthoudend te worden beschouwd.

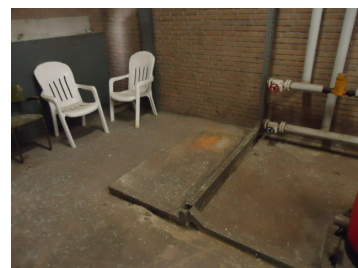
Tevens is gebleken dat ketel 4 met het daarop liggende koord is verwijderd; wanneer en door wie dit is gebeurd is niet duidelijk.

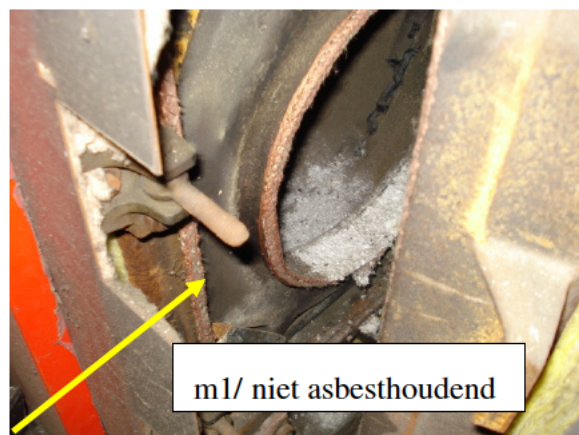
| Naam ruimte | Object | Monster | Type | Risico-Klasse | Omschrijving |
|---|---|---|---|---|---|
| CV ruimte | koord CV ketel 1 | m1 | M | nvt | Niet asbesthoudend |

Afbeelding 2: CV ruimte/koord CV ketel 1

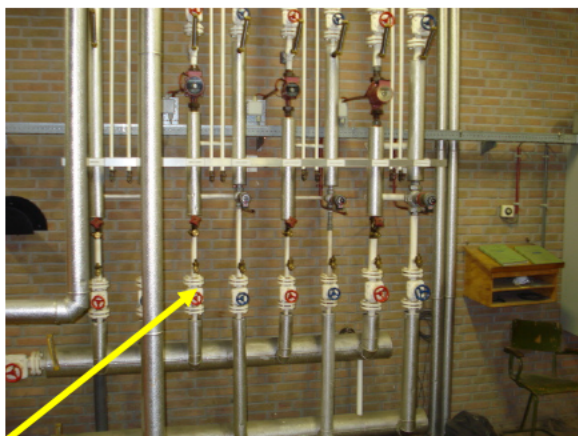
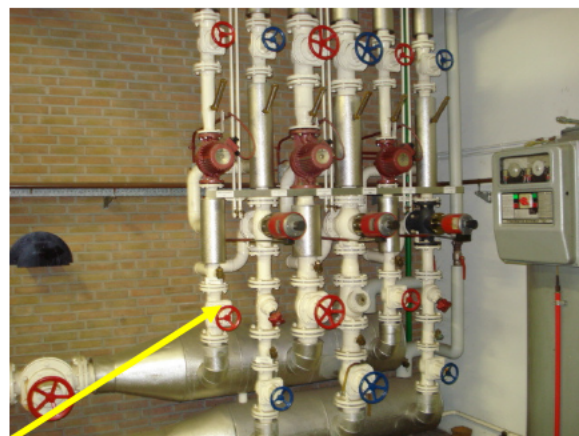
| Ruimte | Object | Type asbest | Hecht. | Monster | Hoeveelheid | Bevestiging | Foto | Risico-Klasse | Opmerkingen |
|---|---|---|---|---|---|---|---|---|---|
| CV ruimte | flenspakkingen Lokatie A | Pakking/ frictie materiaal | H | m2 (m) | 34 stuks | geklemd | 3, 4 | 1 | |

Afbeelding 3: CV ruimte/flenspakkings Lokatie A

Afbeelding 4: CV ruimte/flenspakkings Lokatie A

| Soort asbest | Massa % in monster bij benadering |
|---|---|
| Chrysotiel gehalte | 30 - 60 % |
| Hechtgebondenheid asbest | Slecht |

Het aangeboden monster is asbesthoudend. De verwerking van het materiaal waaruit het monster afkomstig is dient te geschieden volgens normen, zoals vermeld in het Arbeidsomstandighedenbesluit Hoofdstuk 4, afdeling 5 Asbest.

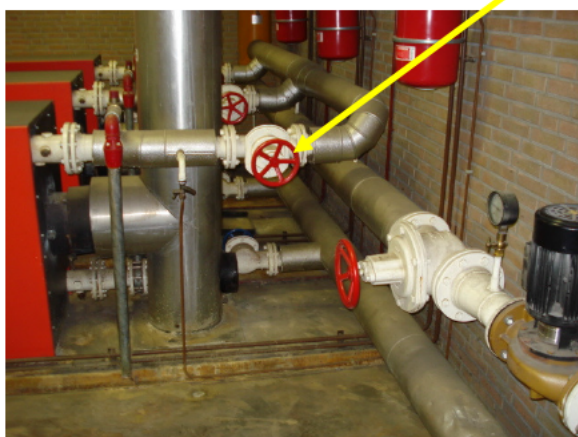
| Ruimte | Object | Type asbest | Hecht. | Monster | Hoeveelheid | Bevestiging | Foto | Risico-Klasse | Opmerkingen |
|---|---|---|---|---|---|---|---|---|---|
| | flenspakkingen Lokatie B | Pakking/ frictie materiaal | H | m2.1 (m) | 66 stuks | geklemd | 5 | 1 | |

Afbeelding 5: CV ruimte/flenspakkings Lokatie B

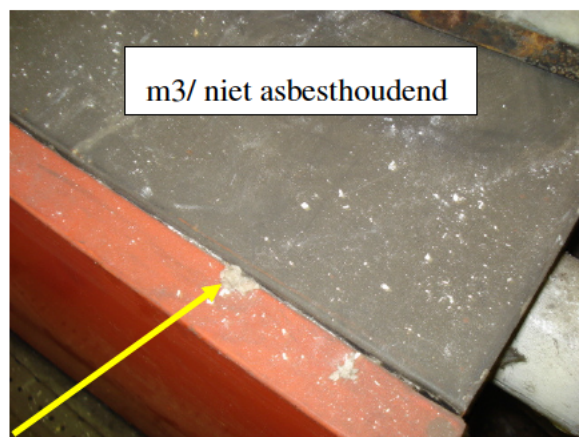
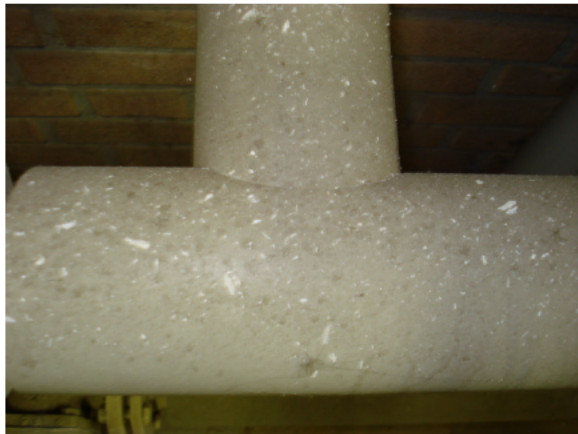
| Naam ruimte | Object | Monster | Type | Risico-Klasse | Omschrijving |
|---|---|---|---|---|---|
| | restanten tpv ketel 1 | m3 | M | nvt | Niet asbesthoudend |

Afbeelding 6: CV ruimte/restanten tpv ketel 1

*Afbeelding 7: CV ruimte/restanten tpv ketel 1*

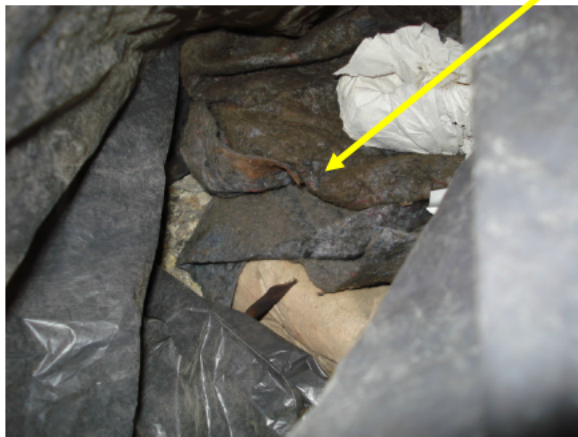
| Naam ruimte | Object | Monster | Type | Risico-Klasse | Omschrijving |
|---|---|---|---|---|---|
| | restanten in vuilniszak | m4 | M | nvt | Niet asbesthoudend |

*Afbeelding 8: CV ruimte/restanten in vuilniszak*

*Afbeelding 9: CV ruimte/restanten in vuilniszak*
