## ASBESTINVENTARISATIE CONFORM

SC 540

Adres onderzoekslocatie: Rimbürgerweg 50 te Eygelshoven  
- gebouw A3, voertuigstalling  
Projectnummer: 24.14.03014.1  
Datum onderzoek: 28-04-2014 t/m 08-05-2014 \*

In opdracht van DVD Directie Zuid is een asbestinventarisatie uitgevoerd aan de Rimburcherweg 50 (gebouw A3, voertuigstalling) te Egelshoven.

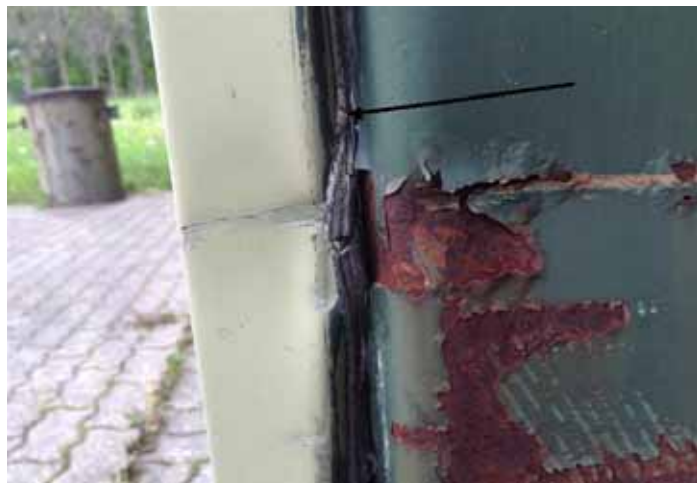
Voorbeeldlocatie, buitenzijde gevel

De toepassing is aangetroffen tussen alle naden van de wand en dakplaten.  
Ook bij doorvoeren, rondom kozijnen en overgangen tussen vloer en wand.  
Monstercode 1, 2 en 3

Het materiaal bevat hechtgebonden asbest en is moeilijk bereikbaar. Bij normaal gebruik van de ruimte is de kans op vezelemissie gering.

Saneren op korte termijn is niet noodzakelijk. Geadviseerd wordt het materiaal vóór sloop- of renovatiewerkzaamheden te saneren.  
Tevens wordt geadviseerd een asbestbeheersplan op te stellen om beschadigingen door ondeskundig handelen te voorkomen.

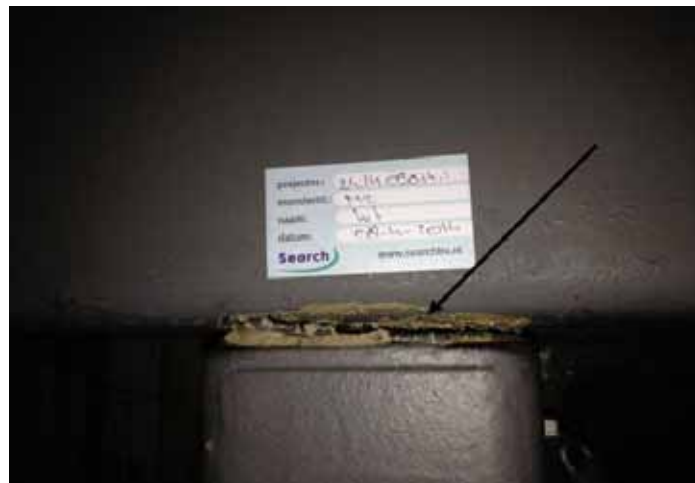
Voorbeeldlocatie, bij kozijn

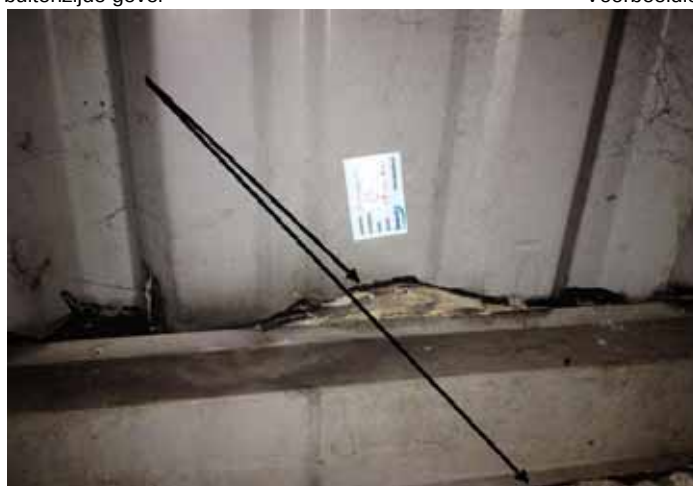
Voorbeeld locatie, vloerprofiel

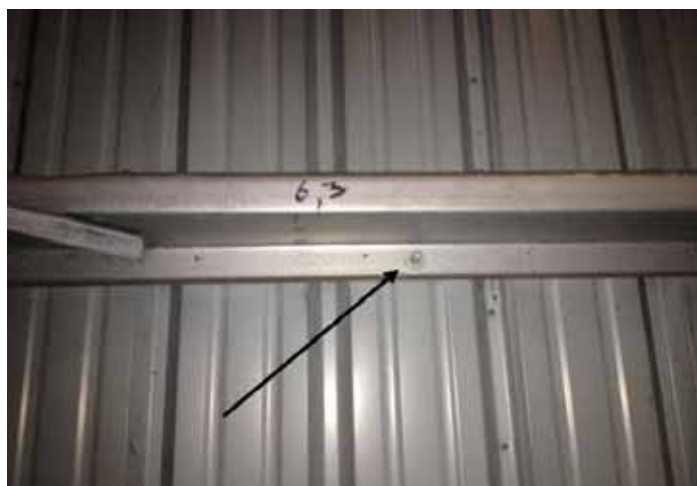
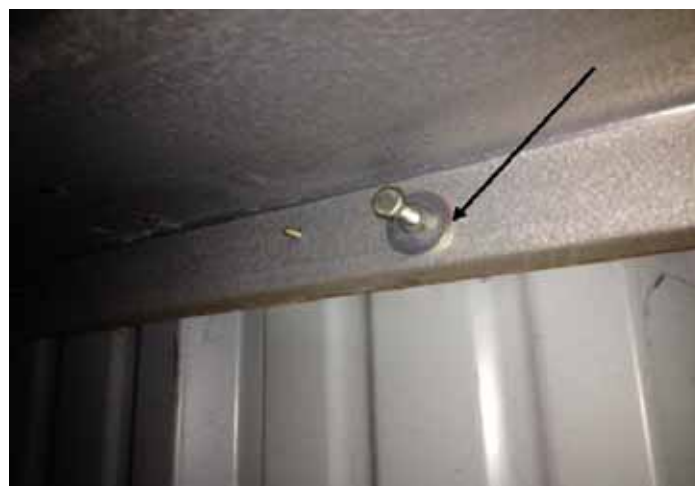
De toepassing is aangetroffen bij de montagebeugels van de hemelwaterafvoer rond om het pand. Voor de stalling geldt dat er per HWA drie beugels zijn geplaatst met aan de binnen en buitenzijden een losse pakking achter een metalen revet. Bij de LBR zijn twee beugels geplaatst even eens met aan de binnen en buitenzijden een losse pakking achter een metalen revet.

Het materiaal bevat hechtgebonden asbest en is moeilijk bereikbaar. Bij normaal gebruik van de ruimte is de kans op vezelemisatie nihil.

Saneren op korte termijn is niet noodzakelijk. Geadviseerd wordt het materiaal vóór sloop- of renovatiewerkzaamheden te saneren. Tevens wordt geadviseerd een asbestbeheersplan op te stellen om beschadigingen en of verspreiding van het materiaal door ondeskundig handelen te voorkomen.

Het is toegestaan de toepassing onder saneringsklasse 1 voorwaarden te verwijderen.

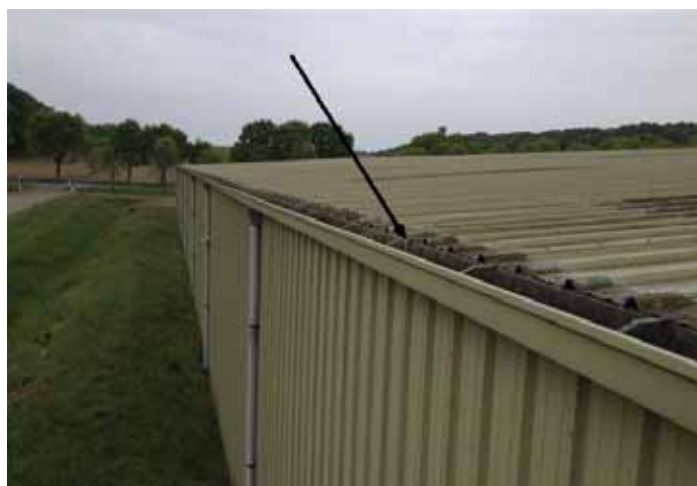
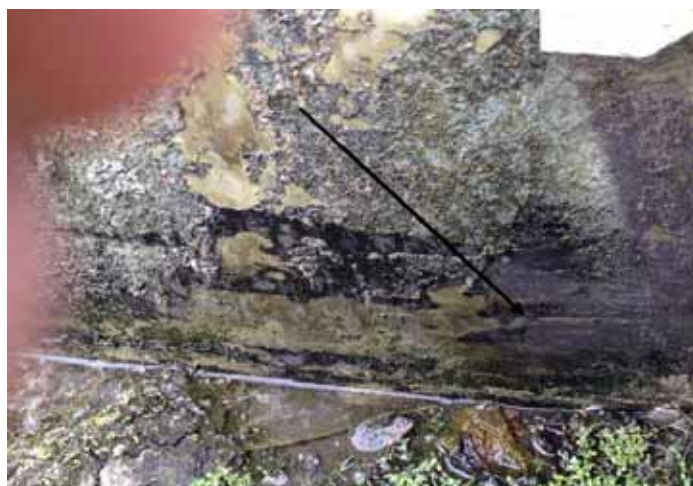
| Het materiaal is enigszins verweerd maar bevat hechtgebonden asbest. De kans op verspreiding van het materiaal is gering mede door de aanwezigheid van een dakgoot. | | | | | Saneren op korte termijn is niet noodzakelijk. Geadviseerd wordt het materiaal vóór sloop- of renovatiewerkzaamheden te saneren. Tevens wordt geadviseerd een asbestbeheersplan op te stellen om beschadigingen door ondeskundig handelen te voorkomen. | | | |

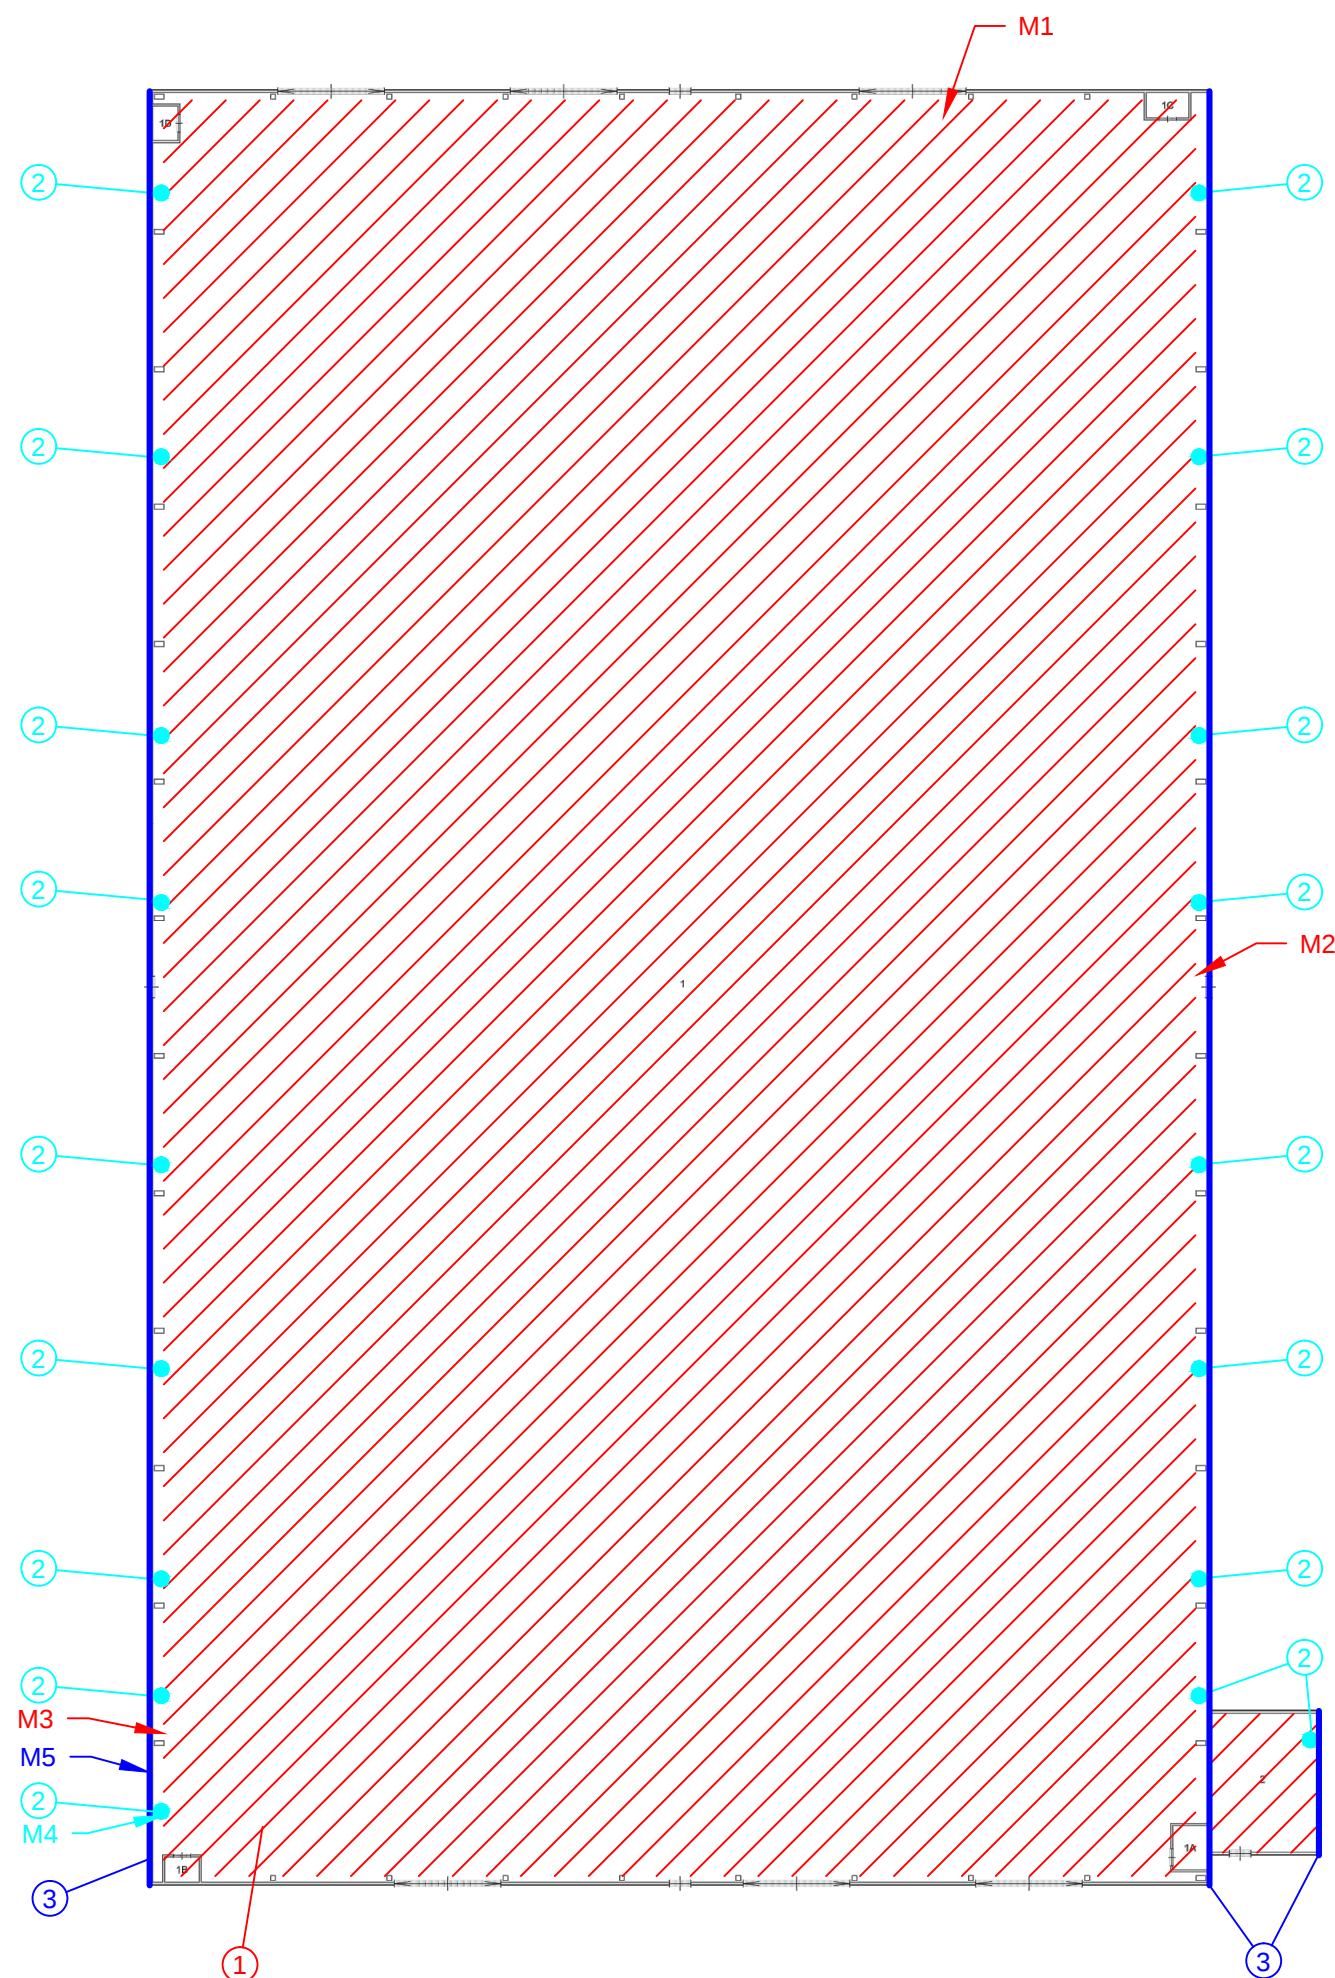
Asbestinventarisatie

- ① kit -5750 m2 totaal-
- ② pakkingen -100 stuks-
- ③ bitumen -95 m2 totaal-
