## ASBESTINVENTARISATIE CONFORM

**Eigenaar:** -  
**Opdrachtgever:** DVD Directie Zuid  
**Partij die optreedt voor de opdrachtgever:** -  
**Onderzoekslocatie:** Rimbürgerweg 50, 6471 XX te Eygelshoven  
 - Gebouw BB, trafogebouw  
**Opdrachtnemer:** Search Ingenieursbureau B.V.  
 (certificaatnr. : K26611/06)  
**Deskundig Inventariseerder Asbest (DIA):** [REDACTED] 04E-230112-140037  
**Datum rapportage:** 21-5-2014  
**Datum interne autorisatie:** 21-5-2014  
**Status rapportage:** Definitief  
**Projectidentificatiecode:** 24.14.03026.1

Adres onderzoekslocatie: Rimbürgerweg 50 te Eygelshoven  
- Gebouw BB, trafogebouw  
Projectnummer: 24.14.03026.1  
Datum onderzoek: 28-04-2014 t/m 08-05-2014 \*

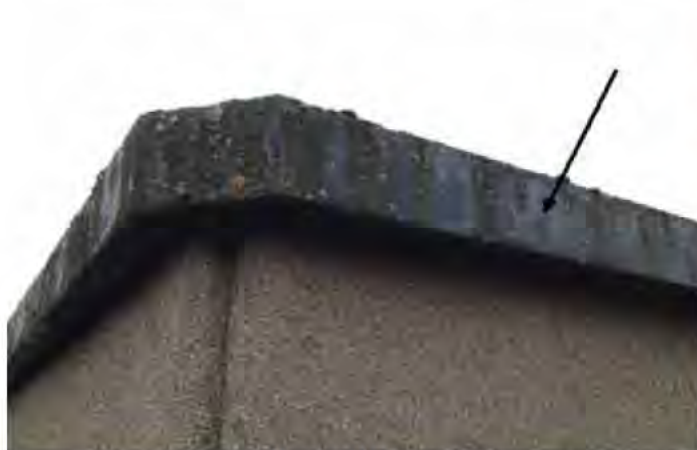
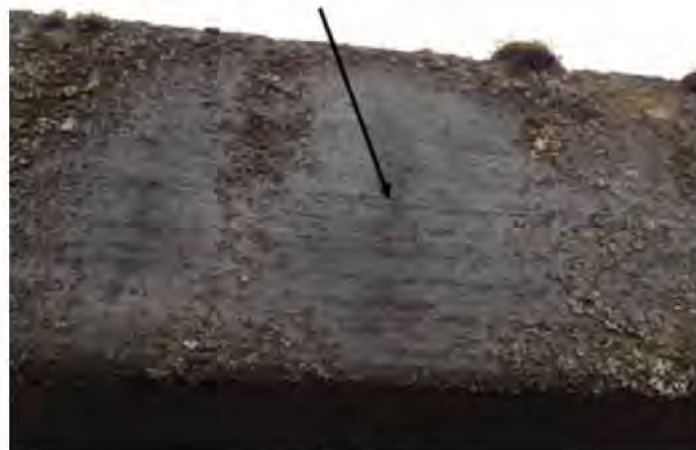
1

Voorbeeld locatie

Detailfoto

De toepassing is aangetroffen op het gehele dak van het gebouw.  
Het materiaal is zeer verweerd. Zie ook toepassing 3

Het materiaal is verweerd en bevat hechtgebonden asbest. De kans op verspreiding van het materiaal door weersinvloeden is groot.

Klasse: 2

Geadviseerd wordt de toepassing op korte termijn te saneren. Dit om verspreiding van het materiaal door weersinvloeden te voorkomen dan wel te beperken.

Saneren in een buitensituatie met best bestaande technieken.

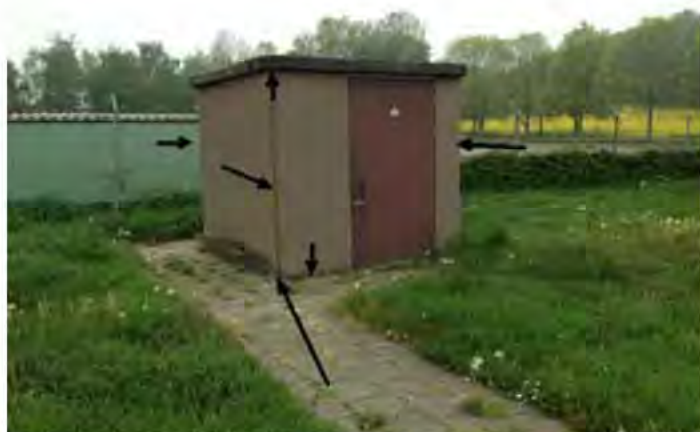
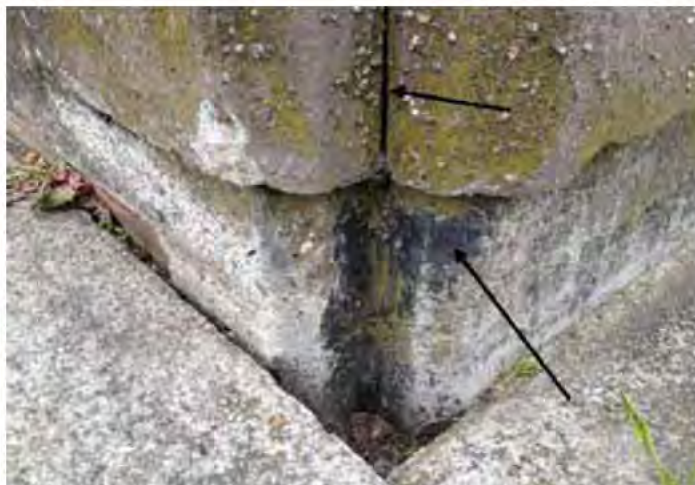
2

Overzichtsfoto

Detailfoto

De toepassing is aangetroffen rondom tegen de vloerplaat en in naden tussen de elementen.

Na optische analyse bleek het materiaal geen asbesthoudende vezels te bevatten in een percentage boven de detectiegrens van 0,1%.

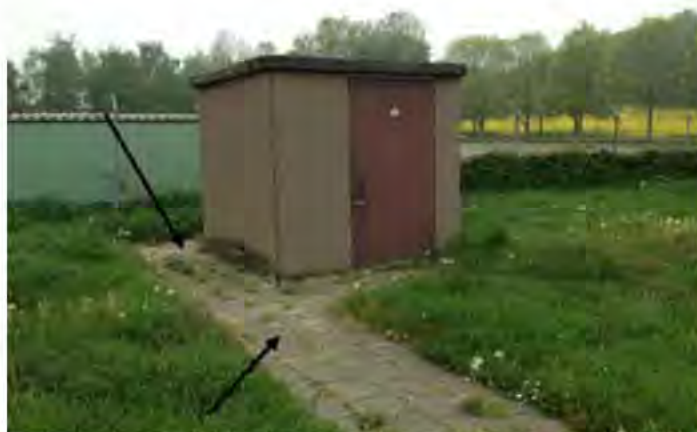
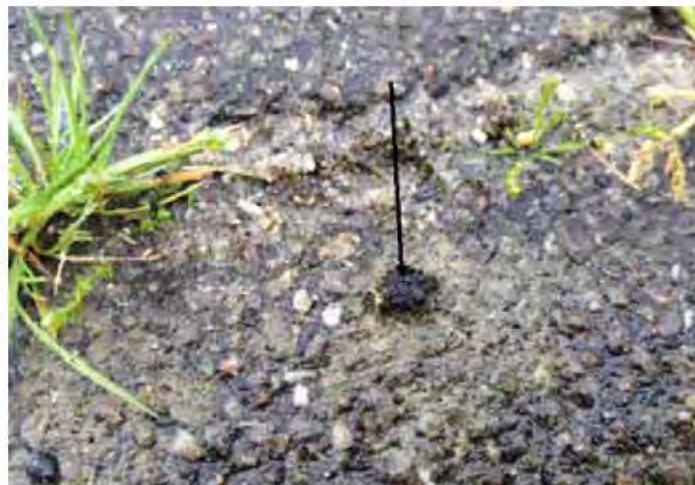
3

Overzichtsfoto van het verharde gebied

Voorbeeld van een restant

De toepassing is aangetroffen op het verharde gedeelte van het maaiveld rondom het gebouw. Gezien toepassing 1 (dit wordt gezien als bron) in hoge mate verweerd is, is het zeer aannemelijk dat een gedeelte onverhard gebied ook verontreinigd is. Vanwege de begroeiing is een goede inspectie van het onverharde maaiveld niet mogelijk.

De afmeting heeft enkel betrekking op het verharde gedeelte. Een exact oppervlak van alleen de restanten is niet vast te stellen daar dit door weersinvloeden van dag tot dag varieert.

Het losse materiaal bevat hechtgebonden asbest en is verweerd. De kans op verspreiding een daarmee het vergroten van het verontreinigde gebied is groot.
