## ASBESTINVENTARISATIE CONFORM

SC 540

Adres onderzoekslocatie: Kranenpool 1 te Brunssum  
- Gebouw B, onderhoudsgebouw  
Projectnummer: 24.14.02326.1  
Datum onderzoek: 31-03-2014 t/m 07-04-2014 \*

In opdracht van DVD Directie Zuid is een asbestinventarisatie uitgevoerd aan de Kranenpool 1 (Gebouw B, onderhoudsgebouw) te Brunssum.

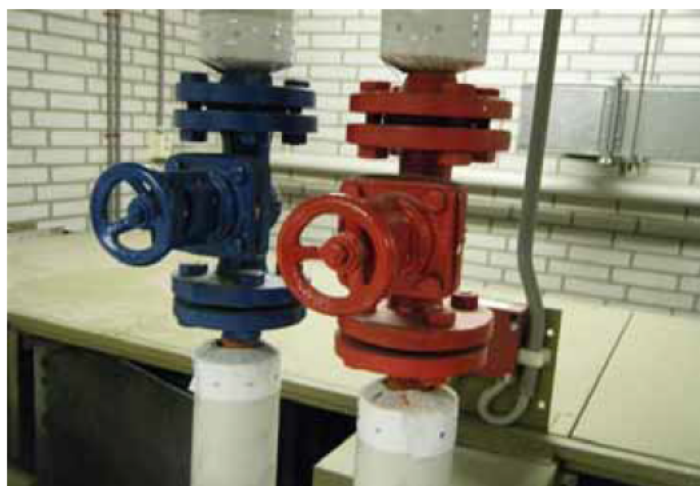
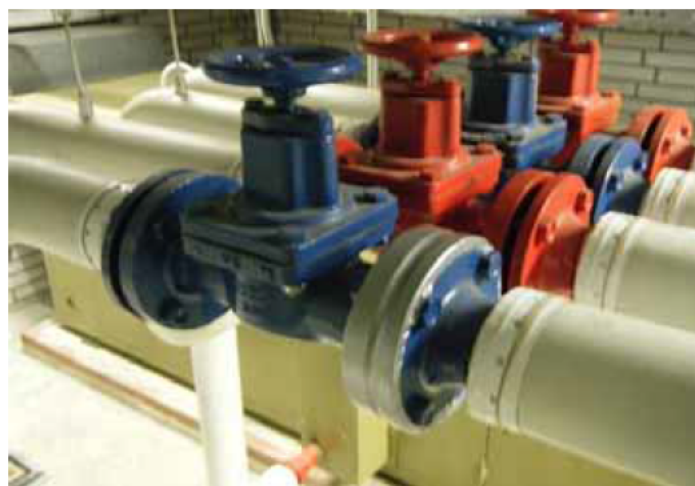
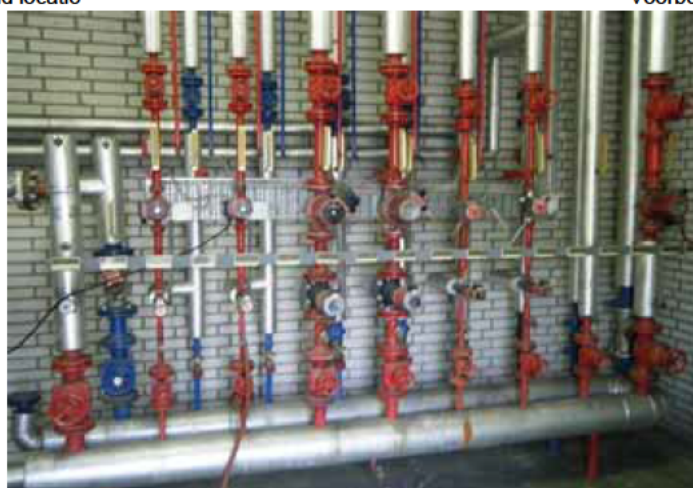
1

pakking

tussen flenzen

**30-60% CHR (wit asbest)**

niet hechtgebonden

- Ruimte 24, Laad en losruimte in een gedeelte van de cv-installatie (2 stuks)
- Ruimte 26, Cv-ruimte (66 stuks)
- Ruimte 27, Luchtbehandelingsruimte (8 stuks)
- Ruimte 28, Luchtbehandelingsruimte (4 stuks)

Er is slechts één enkele verdachte pakking bemonsterd. Geadviseerd wordt alle overige pakkingen als gelijkwaardig te beoordelen, tenzij er zonder enige twijfel aangetoond kan worden dat het hier een ander type betreft.

De pakking bestaat uit niet-hechtgebonden materiaal, maar de kans op vezelemissie is gering zolang de onderlinge verbinding tussen de flenzen intact blijft.

Saneren op korte termijn is niet noodzakelijk. Wel wordt geadviseerd de verbinding tussen de flenzen intact te laten om beschadiging van het materiaal te voorkomen.

Saneren in containment met best bestaande technieken.

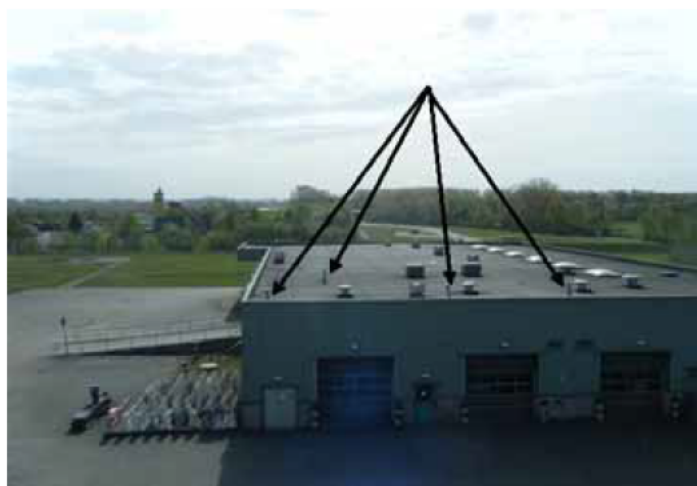
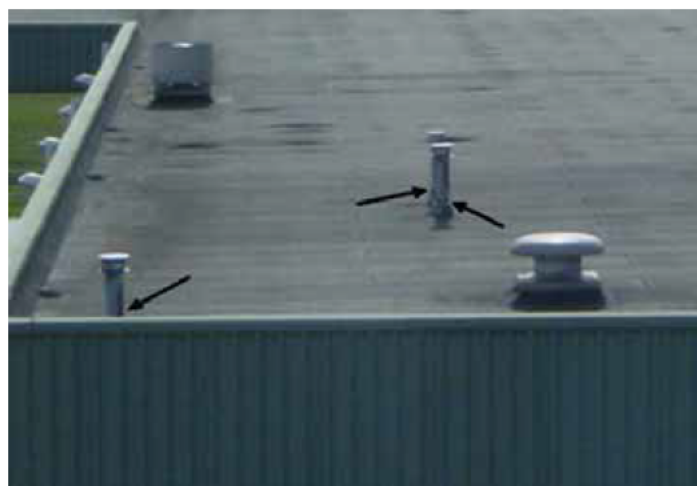
| Nr | Toepassing | Locatie | Ruimte |
|---|---|---|---|
| 3 | Kit | | Rondom rook-gasafvoer |

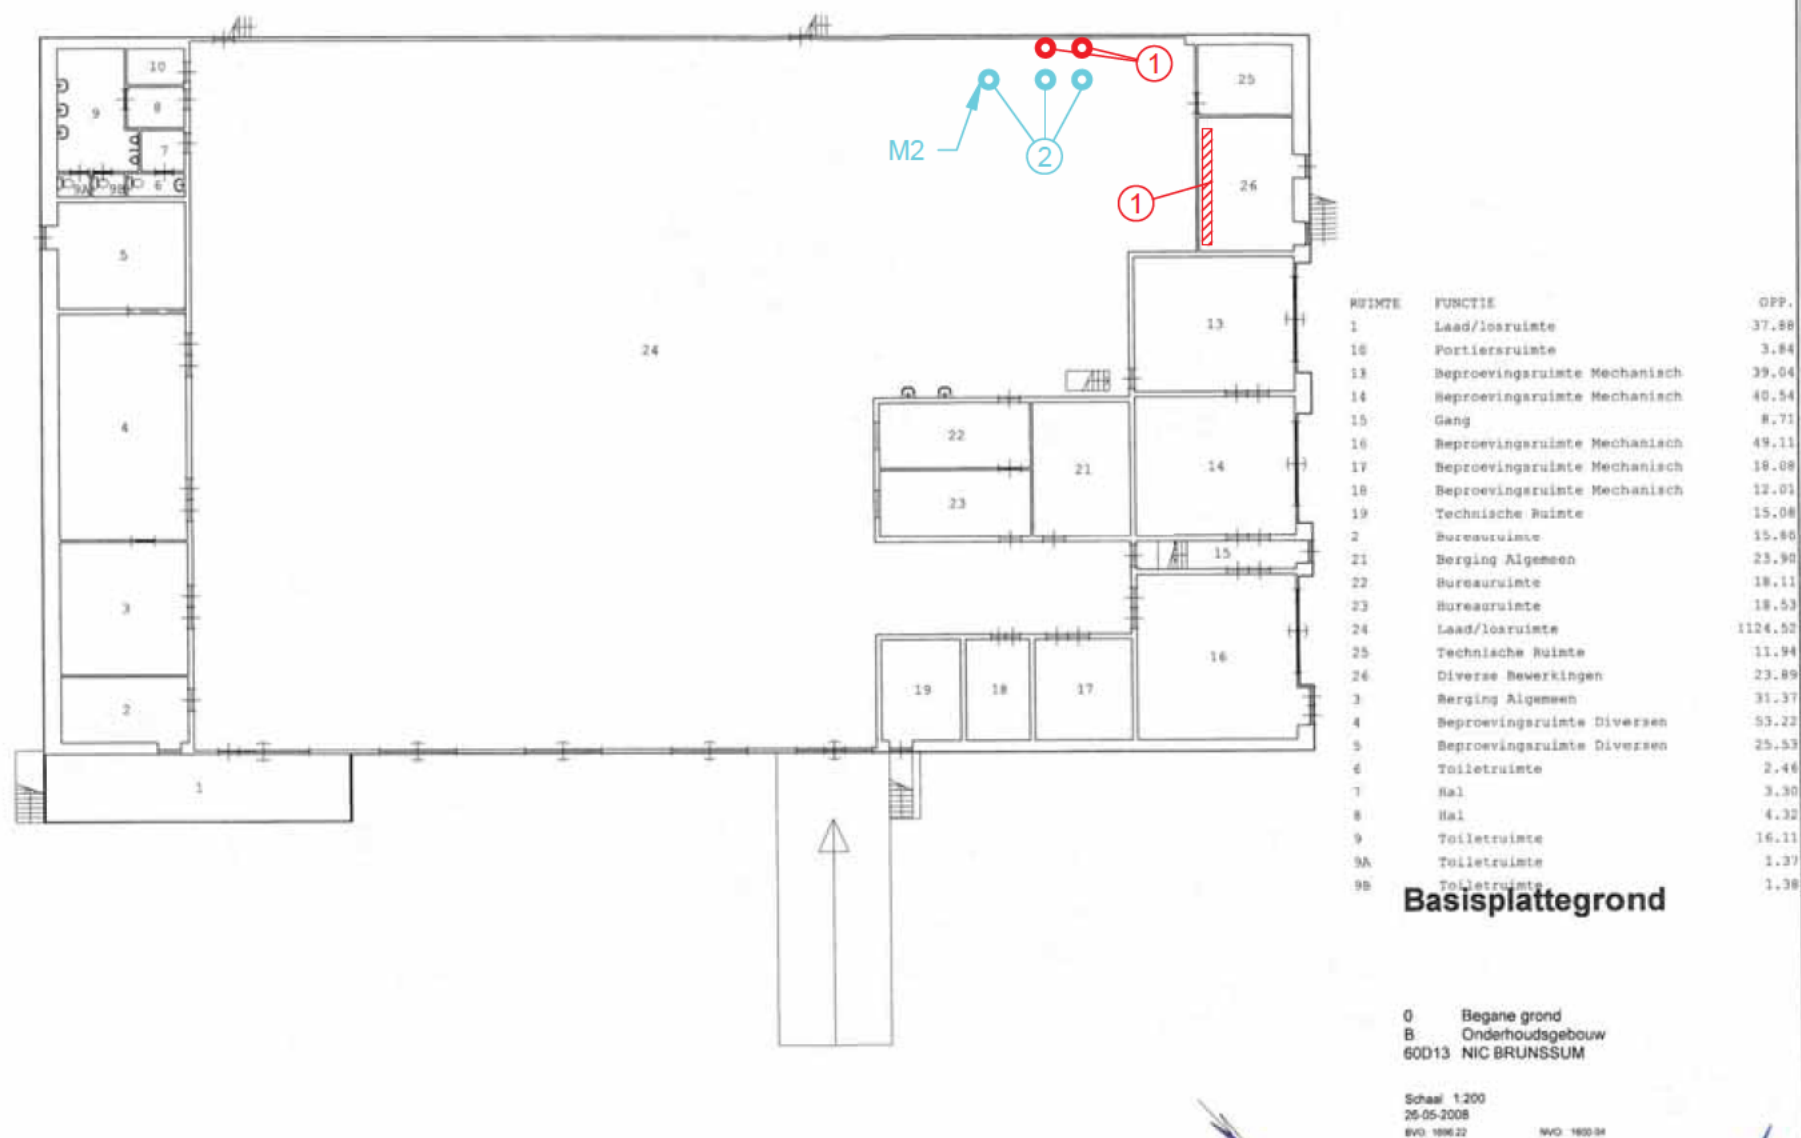
- ① pakkingen -80 stuks-
- ② pakkingen -3 stuks-
- ③ kit (niet abesthoudend)
