| <b>ASBESTINVENTARISATIE TYPE A</b> |
| <b>22E05 MC, gebouw V</b><br><b>Coevorderkanaal 9 te Coevorden</b> |

**Asbestinventarisatie type A**  
**22E05 MC, gebouw V**  
**Coevorderkanaal 9 te Coevorden**  
**Rapportage datum: 21 maart 2012**

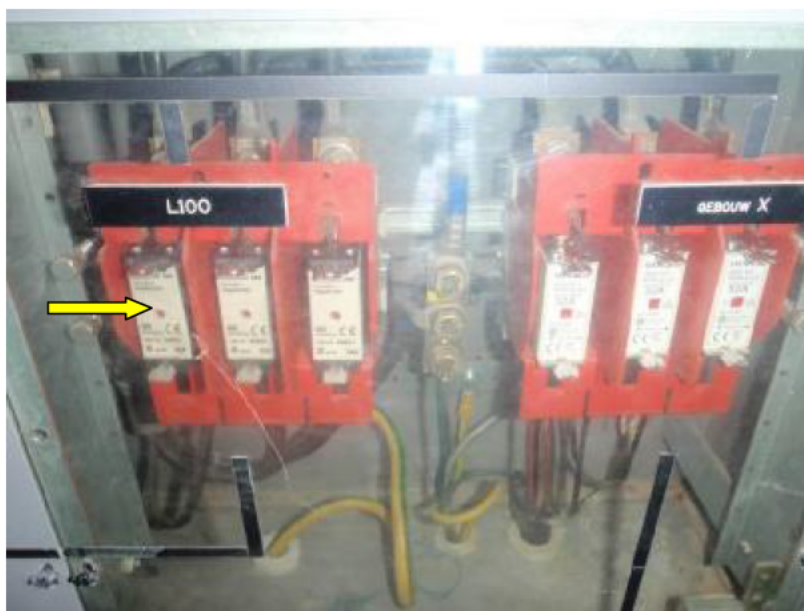
Fotonummer: 1

| <b>Bronnummer</b> | B01 |
| <b>Bron</b> | Meszekering |
| <b>Locatie</b> | Ruimte 11: in de meterkast |
| <b>Asbestsoort(en)</b> | Asbestverdacht |
| <b>Conclusies en / of aanbevelingen</b> | Indien de meszekeringen voor 1993 zijn geproduceerd zijn ze asbestverdacht |

| <b>Verwijderingsmethode</b> | Meszekeringen in zijn geheel verwijderen, dubbel verpakken en afvoeren |
| <b>Risicoklasse</b> | 1 |

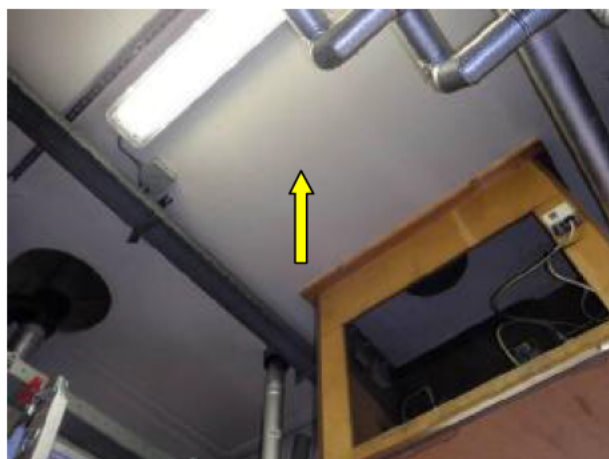
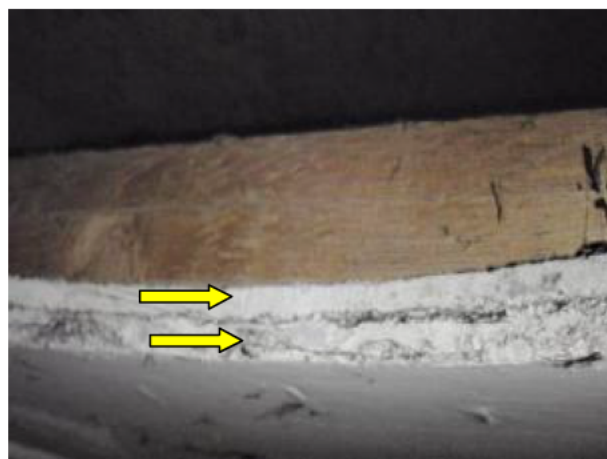
Fotonummer: 2 en 3

| <b>Bronnummer</b> | B02 |
| <b>Bron</b> | Plaatmateriaal |
| <b>Locatie</b> | Ruimte 10: als dubbel plafond + plinten tegen het plafond |
| <b>Asbestsoort(en)</b> | Niet aantoonbaar |
| <b>Conclusies en / of aanbevelingen</b> | Na analyse blijkt dit materiaal geen asbest te bevatten.<br>Van beide lagen is een monster genomen, zie analysecertificaat. |

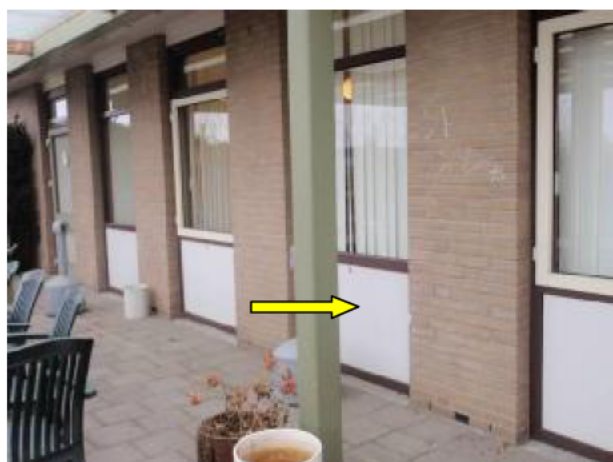
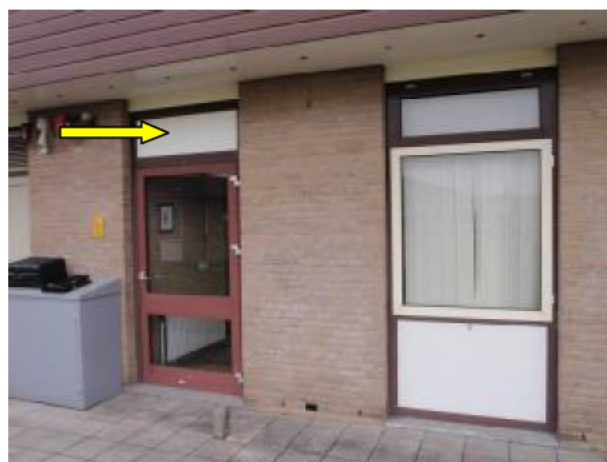
Fotonummer: 4 en 5

| <b>Bronnummer</b> | B03 |
| <b>Bron</b> | Plaatmateriaal |
| <b>Locatie</b> | Conform plattegrond: als sandwichpanelen in de kozijnen onder ramen en boven diverse deuren |
| <b>Asbestsoort(en)</b> | Chrysotiel |
| <b>Percentages (%)</b> | 10 - 15 |
| <b>Binding</b> | Hechtgebonden |
| <b>Conclusies en / of aanbevelingen</b> | Het betreft dubbele panelen met isolatie ertussen. Geadviseerd wordt de binnenkant af te schermen alvorens de bron te saneren. |

| <b>Verwijderingsmethode</b> | Openluchtsanering |
| <b>Risicoklasse</b> | 2 |

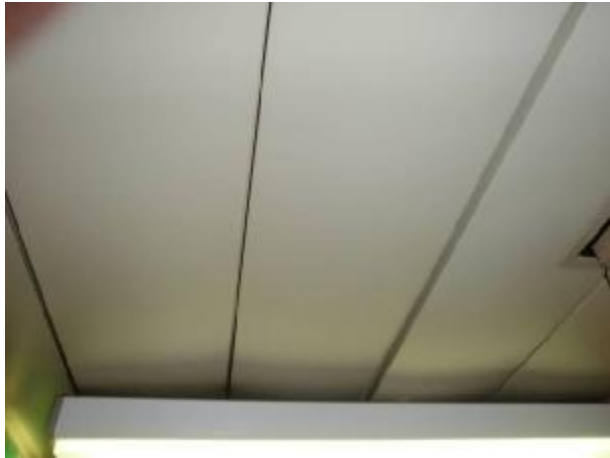
| Omschrijving | Locatie | Verwachte bron | Aanvullend onderzoek type B | Foto nr. (bijlage 4) |
|---|---|---|---|---|
| Achter vaste wand-, plafond- en vloerdelen | Divers | Plaatmateriaal | Ja | 1 |

Foto 1: Achter vaste plafond delen is geen inspectie mogelijk

Om een uitspraak te kunnen doen omtrent de locaties waar een redelijk vermoeden bestaat op verborgen asbestverdachte toepassingen dient er aanvullend een asbestinventarisatie type B (destructief) onderzoek uitgevoerd te worden. Deze verborgen asbestverdachte toepassingen dienen voorafgaand aan de bouwkundige sloop in samenwerking met een SC 530 gecertificeerd asbestverwijderingsbedrijf middels uitgebreid destructief onderzoek opgespoord te worden. De vergunningverlener verplicht in de omgevingsvergunning tot de aanvullende inventarisatie type B. Dit onderzoek is een aanvulling op het type A onderzoek.
