## ASBESTINVENTARISATIE CONFORM

SC 540

Rimburgerweg 50 te Eygelshoven - Gebouw V, kantinegebouw  
24.14.03067.1  
28-04-2014 t/m 08-05-2014 \*

In opdracht van DVD Directie Zuid is een asbestinventarisatie uitgevoerd aan de Rimbürgerweg 50 (Gebouw V, kantinegebouw) te Eygelshoven.

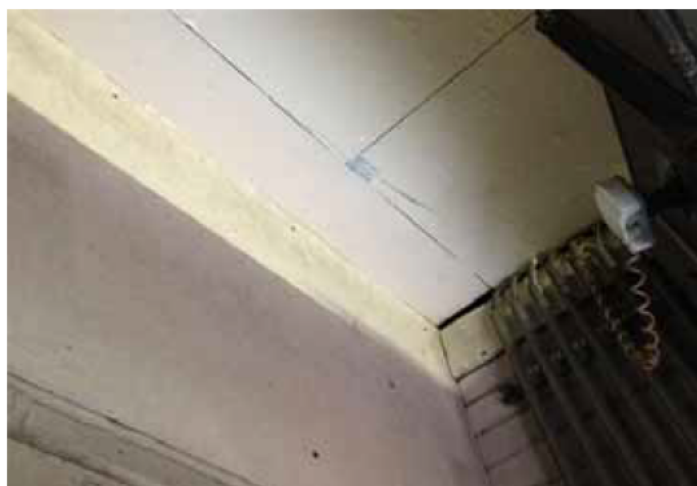
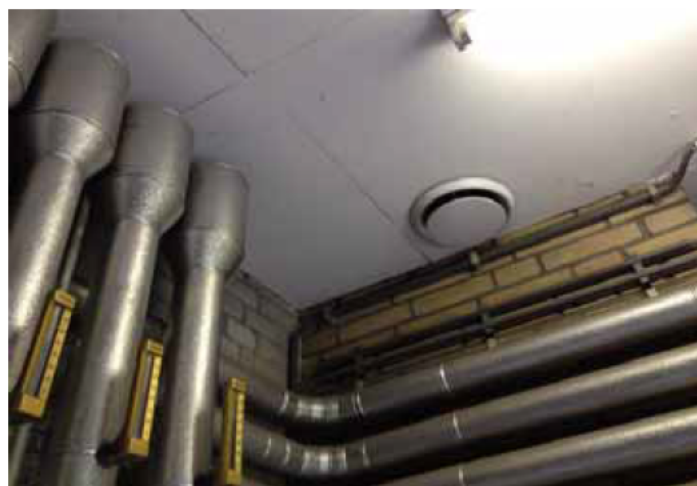
**Gebouw(nr.):** Gebouw V, Rimbürgerweg 50 te Eygelshoven  
**Bron:** 1  
**Ruimte(s):** Cv ruimte  
**Etage(s):** Begane grond

| Omschrijving toepassing: | plafondbeplating |
| Plaats in ruimte(s): | tegen plafond |

De toepassing is aangetroffen tegen de wand en het plafond.

Na optische analyse bleek het materiaal geen asbesthoudende vezels te bevatten in een percentage boven de detectiegrens van 0,1%.

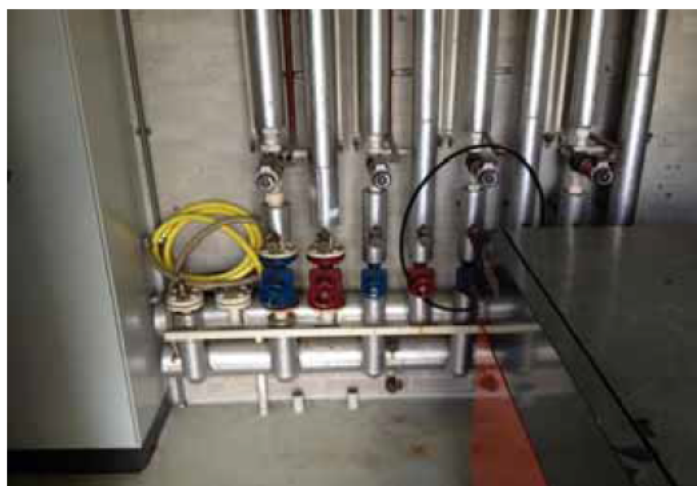
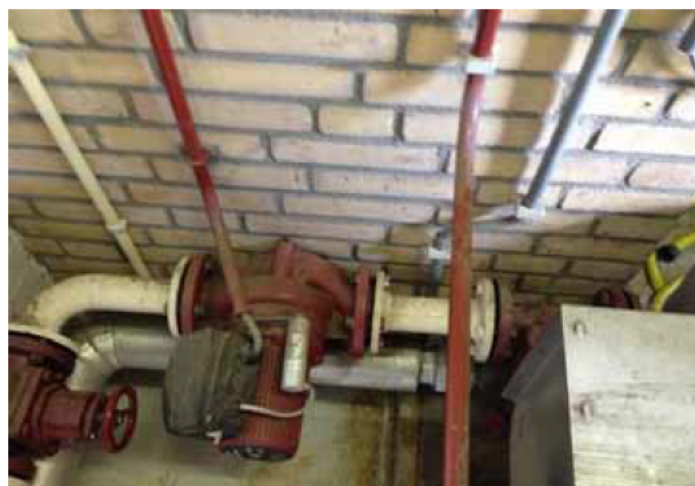
Gebouw(nr.): Gebouw V, Rimbürgerweg 50 te Eygelshoven  
 Bron: 2  
 Ruimte(s): Cv ruimte  
 Etage(s): Begane grond

| Omschrijving toepassing: | pakking |
| <b>Analyseresultaat:</b> | <b>30-60% CHR (wit asbest)</b> |
| Aard van materiaal: | niet hechtgebonden |

**OPMERKINGEN:** Er is slechts één enkele verdachte pakking bemonsterd. Geadviseerd wordt alle overige pakkingen als gelijkwaardig te beoordelen, tenzij er zonder enige twijfel aangetoond kan worden dat het hier een ander type betreft.

**CONCLUSIE:** De pakking bestaat uit niet-hechtgebonden materiaal, maar de kans op vezelemissie is gering zolang de onderlinge verbinding tussen de flenzen intact blijft.

**AANBEVOLEN MAATREGELEN:** Saneren op korte termijn is niet noodzakelijk. Wel wordt geadviseerd de verbinding tussen de flenzen intact te laten om beschadiging van het materiaal te voorkomen.

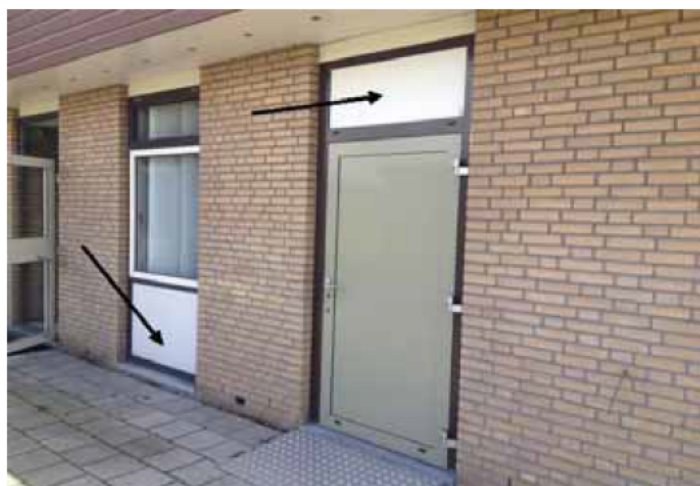
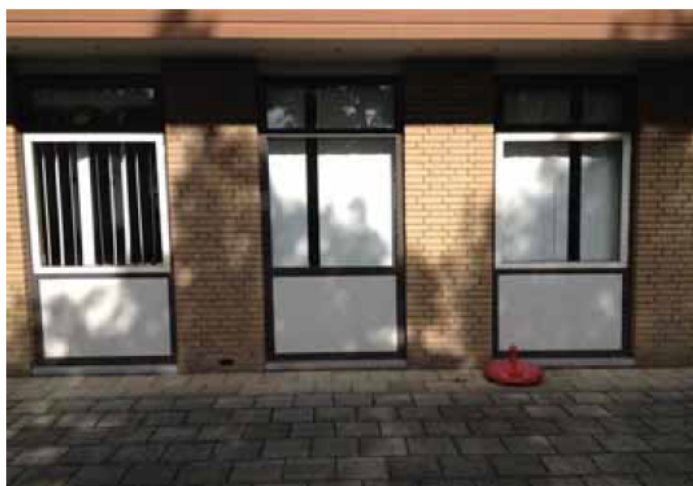
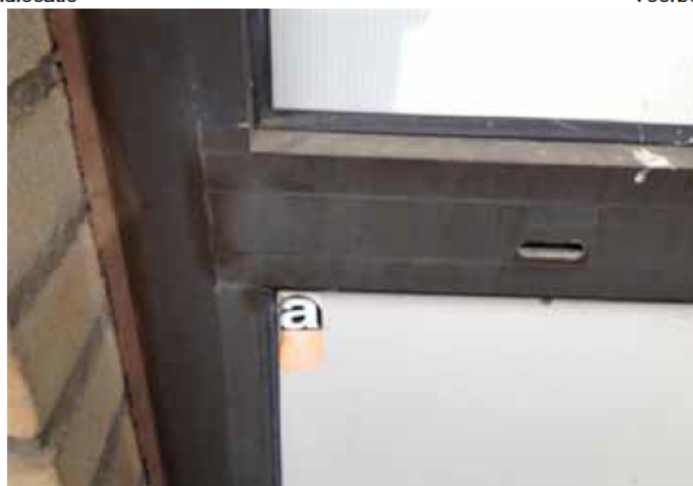
| Nr | Toepassing/<br>ruimte | Verdieping | Bevestigings-<br>methode | Aantal /<br>eenheid | Afmeting<br>totaal | Risico-<br>klasse | Analyseresultaat | Aard van het<br>materiaal |
|---|---|---|---|---|---|---|---|---|
| 3 | Sandwichpa-<br>neel / Gevels<br>van het<br>gebouw | Begane<br>grond | Geklemd | 17<br>Locaties | 13,25 m² | 2 | 10-15% CHR (wit<br>asbest) | hechtgebonden |
| Het materiaal bevat hechtgebonden asbest en is voorzien van een coating. Bij normaal gebruik van de ruimte is de kans op vezelemisatie nihil. | | | | | Saneren op korte termijn is niet noodzakelijk. Geadviseerd wordt het materiaal vóór sloop- of renovatiewerkzaamheden te saneren. Tevens wordt geadviseerd een asbestbeheersplan op te stellen om beschadigingen door ondeskundig handelen te voorkomen. | | | |
