# Asbestinventarisatie POMS, Gebouw V Te Coevorden

Asbestinventarisatie DGW&T

Object: POMS  
Coevordenkanaal 9  
te Coevorden

Gebouw V

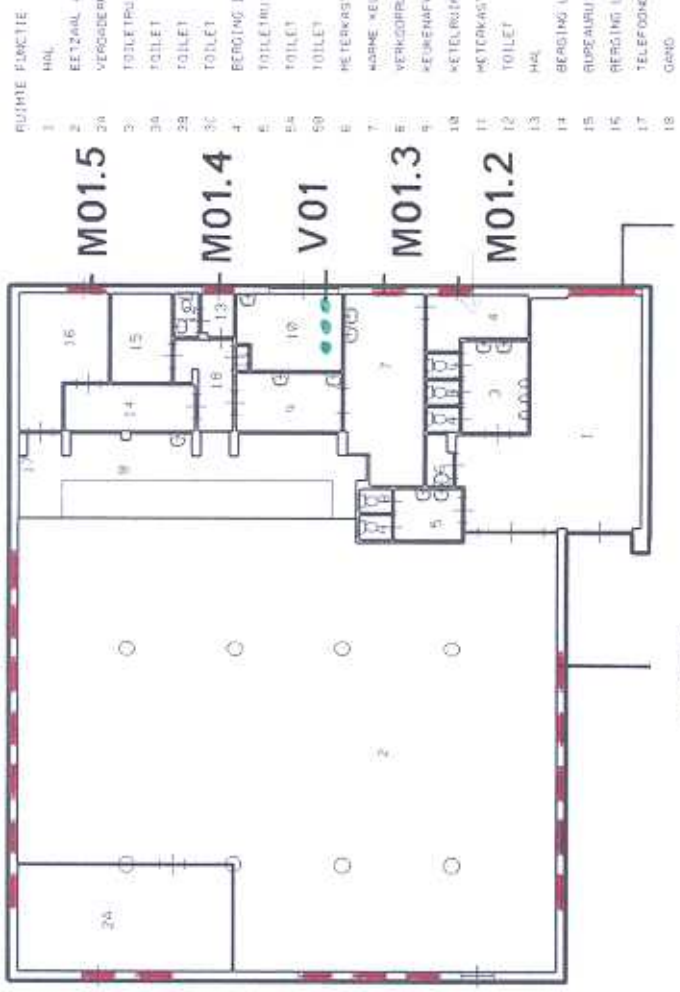
Bemonsteringslocaties

Het onderzoek is woensdag 10 februari 1999 op de locatie: POMS Gebouw V, Coevordenkanaal 9 te Coevorden uitgevoerd. In totaal is op 1 verdachte locatie een monster genomen. In Bijlage 2 zijn de bemonsteringslocaties weergegeven.

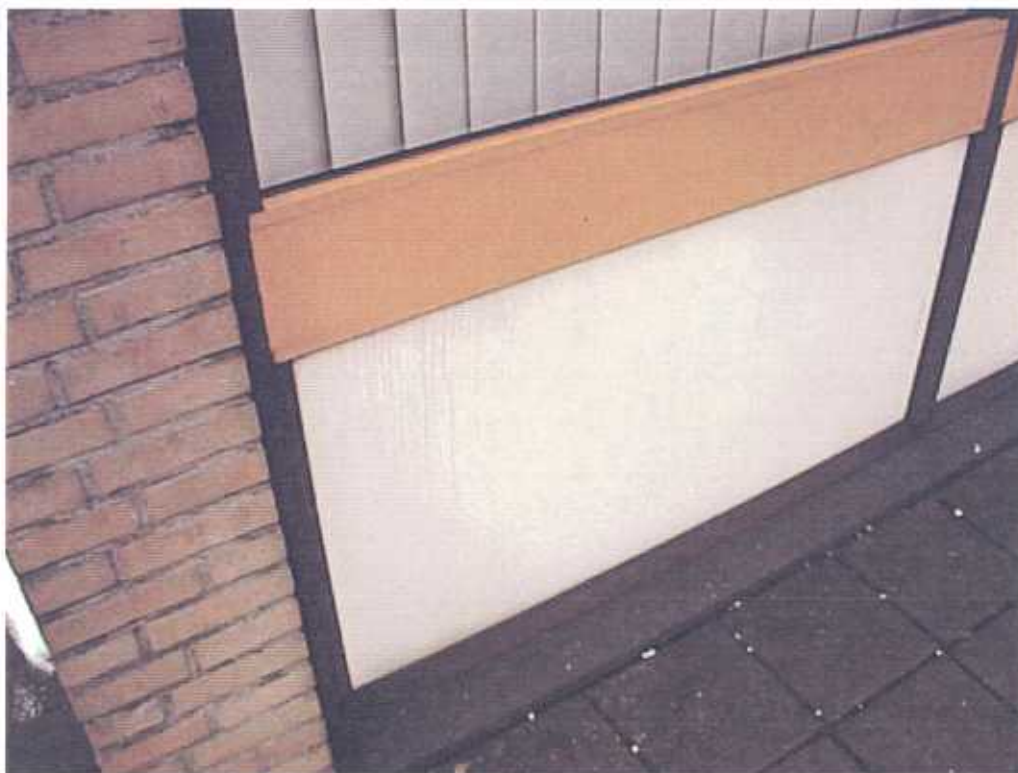
Foto 2

| Monster-code 3) | Omschr. bemonsteringslocatie | Verd. | Ruimtenr. | Fotonr. | Materiaal | Opp.1) / aantal | Dim. | Bev.2) |
|---|---|---|---|---|---|---|---|---|
| M01 | Onder ramen in gevel | Begane grond | 1 | 02 | Plaatmateriaal | 2 | m2 | Kit |

| Monster-code | Omschr. bemonsteringsloc. | Verd. | Materiaal-soort | Monsternr. lab. | Chrysotiel | Amosiet | crocidoliet | Overig |
|---|---|---|---|---|---|---|---|---|
| M01 | Onder ramen in gevel | Begane grond | Plaatmateriaal | 001 | 5 < 10 % | 0 < 0.1 % | 0 < 0.1 % | 0 < 0.1 % |

| Monster / locatiecode | Omschr. locatie | Verd. | Materiaalsoort | Punten | Prioriteit |
|---|---|---|---|---|---|
| M01 | Onder ramen in gevel | Begane grond | Plaatmateriaal | 60 | III |

Vertrek/Bouwdeel: Inbuitengevel  
 Plaatsomschrijving: --  
 Foto: 02

Bronomschrijving: Plaatmateriaal in buitengevel, onder ramen/boven deuren  
 Oppervlak asbesthoudend materiaal: 2 m²

Het aangeboden monster is asbesthoudend. De verwerking van het materiaal waaruit het monster afkomstig is dient te geschieden volgens normen, zoals vermeld in het Arbeidsomstandighedenbesluit Hoofdstuk 4, afdeling 5 Asbest.

| Omschr. locatie | Verd. | Materiaaltype | Prioriteit | Saneringsmethode |
|---|---|---|---|---|
| Onder ramen in gevel | Begane grond | Plaatmateriaal | III | Buitensanering |

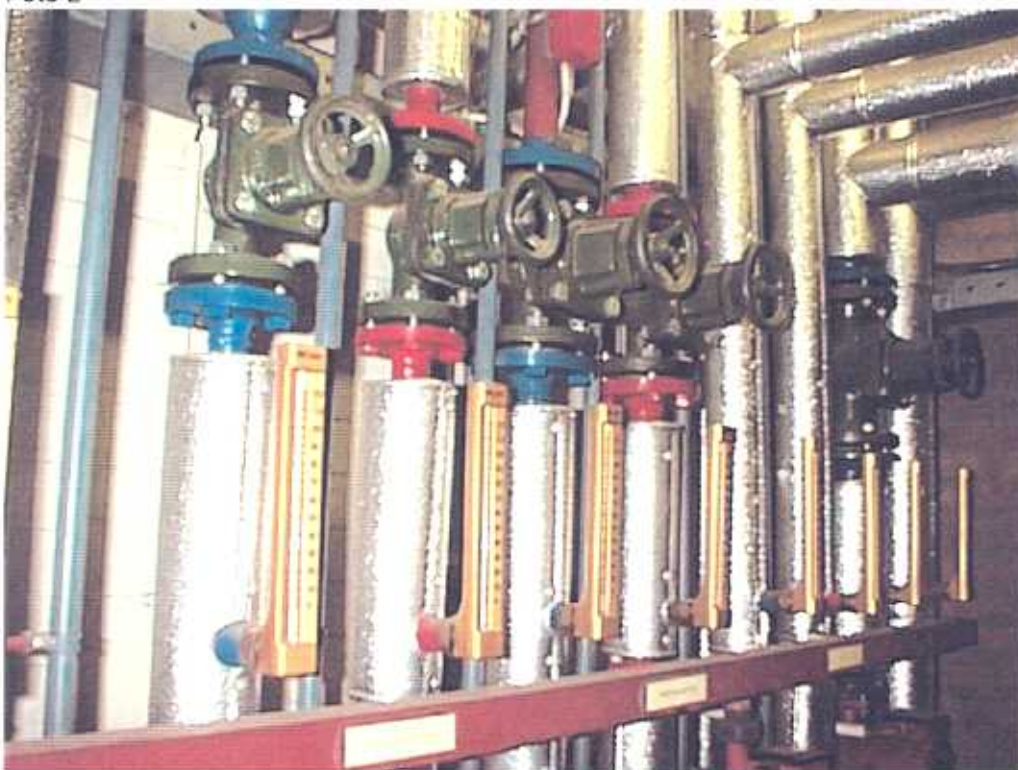
Foto 3

| Locatie-code | Omschr. locatie | Verd. | Ruimtenr. | Materiaal | Opp.1) / aantal | Dim. | Specificatie |
|---|---|---|---|---|---|---|---|
| V01 | Tussen flenzen | Begane grond | 10 | pakkingen | Niet bekend | -- | Fotonummer 03 |
