## ASBESTINVENTARISATIE CONFORM

**Eigenaar:** -  
**Opdrachtgever:** DVD Directie Zuid  
**Partij die optreedt voor de opdrachtgever:** -  
**Onderzoekslocatie:** Rimburcheweg 50, 6471 XX te Eygelshoven  
- gebouw A2, Voertuigstalling  
**Opdrachtnemer:** Search Ingenieursbureau B.V.  
(certificaatnr. : K26611/06)  
**Deskundig Inventariseerder Asbest (DIA):** [REDACTED] 04E-230112-140037  
**Datum rapportage:** 20-5-2014  
**Datum interne autorisatie:** 20-5-2014  
**Status rapportage:** Definitief  
**Projectidentificatiecode:** 24.14.03013.1

Adres onderzoekslocatie: Rimburgerweg 50 te Eygelshoven - gebouw A2, Voertuigstalling  
Projectnummer: 24.14.03013.1  
Datum onderzoek: 28-04-2014 t/m 08-05-2014 \*

In opdracht van DVD Directie Zuid is een asbestinventarisatie uitgevoerd aan de Rimburcherweg 50 (gebouw A2, Voertuigstalling) te Eygelshoven.

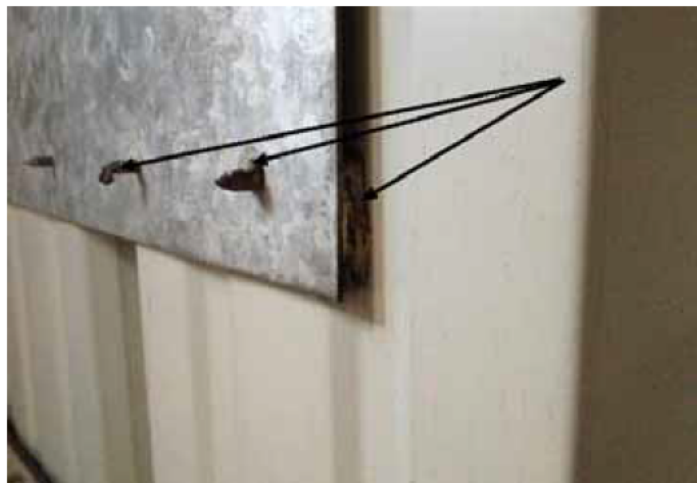
Voorbeeldlocatie bij de wandplaat van de LBU (zijde van de stalling)

De toepassing is aangetroffen tussen alle naden van de wand en dakplaten.  
Ook bij doorvoeren, rondom kozijnen en overgangen tussen vloer en wand.  
Monstercode 1, 2 en 3

Het materiaal bevat hechtgebonden asbest en is moeilijk bereikbaar. Bij normaal gebruik van de ruimte is de kans op vezelemissie gering.

Saneren op korte termijn is niet noodzakelijk. Geadviseerd wordt het materiaal vóór sloop- of renovatiewerkzaamheden te saneren.  
Tevens wordt geadviseerd een asbestbeheersplan op te stellen om beschadigingen door ondeskundig handelen te voorkomen.

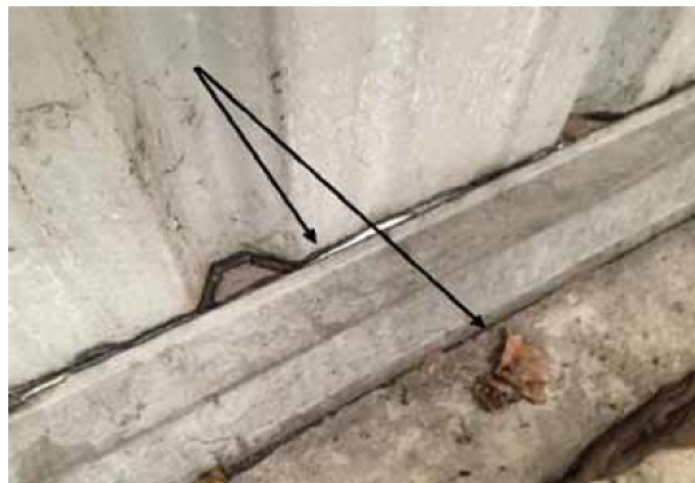
Voorbeeldlocatie bij de vloer

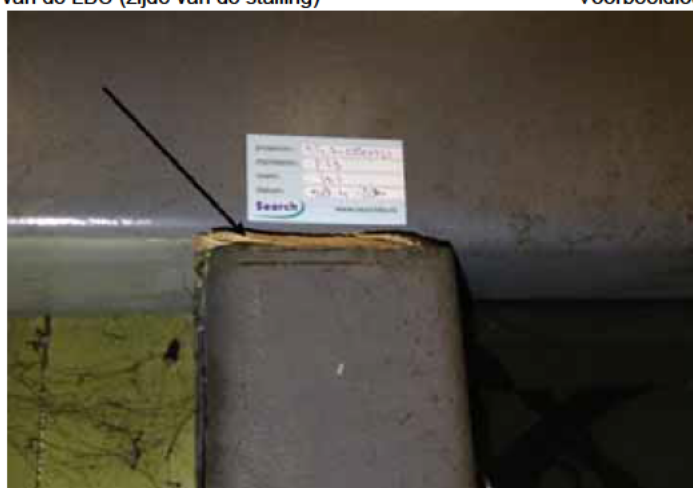
Voorbeeldlocatie bij een kozijn

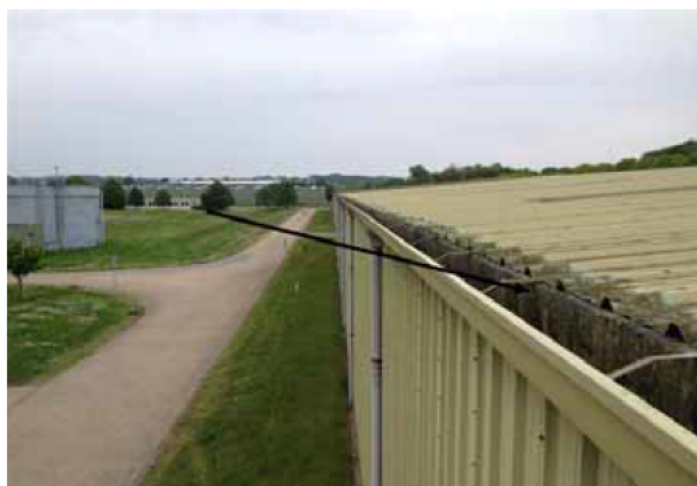
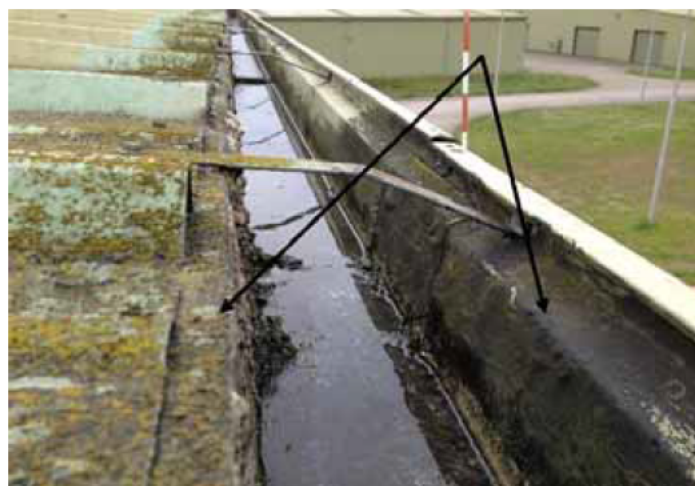
| Het materiaal is enigszins verweerd maar bevat hechtgebonden asbest. De kans op verspreiding van het materiaal is gering mede door de aanwezigheid van een dakgoot. | | | | | Saneren op korte termijn is niet noodzakelijk. Geadviseerd wordt het materiaal vóór sloop- of renovatiewerkzaamheden te saneren. Tevens wordt geadviseerd een asbestbeheersplan op te stellen om beschadigingen door ondeskundig handelen te voorkomen. | | | |

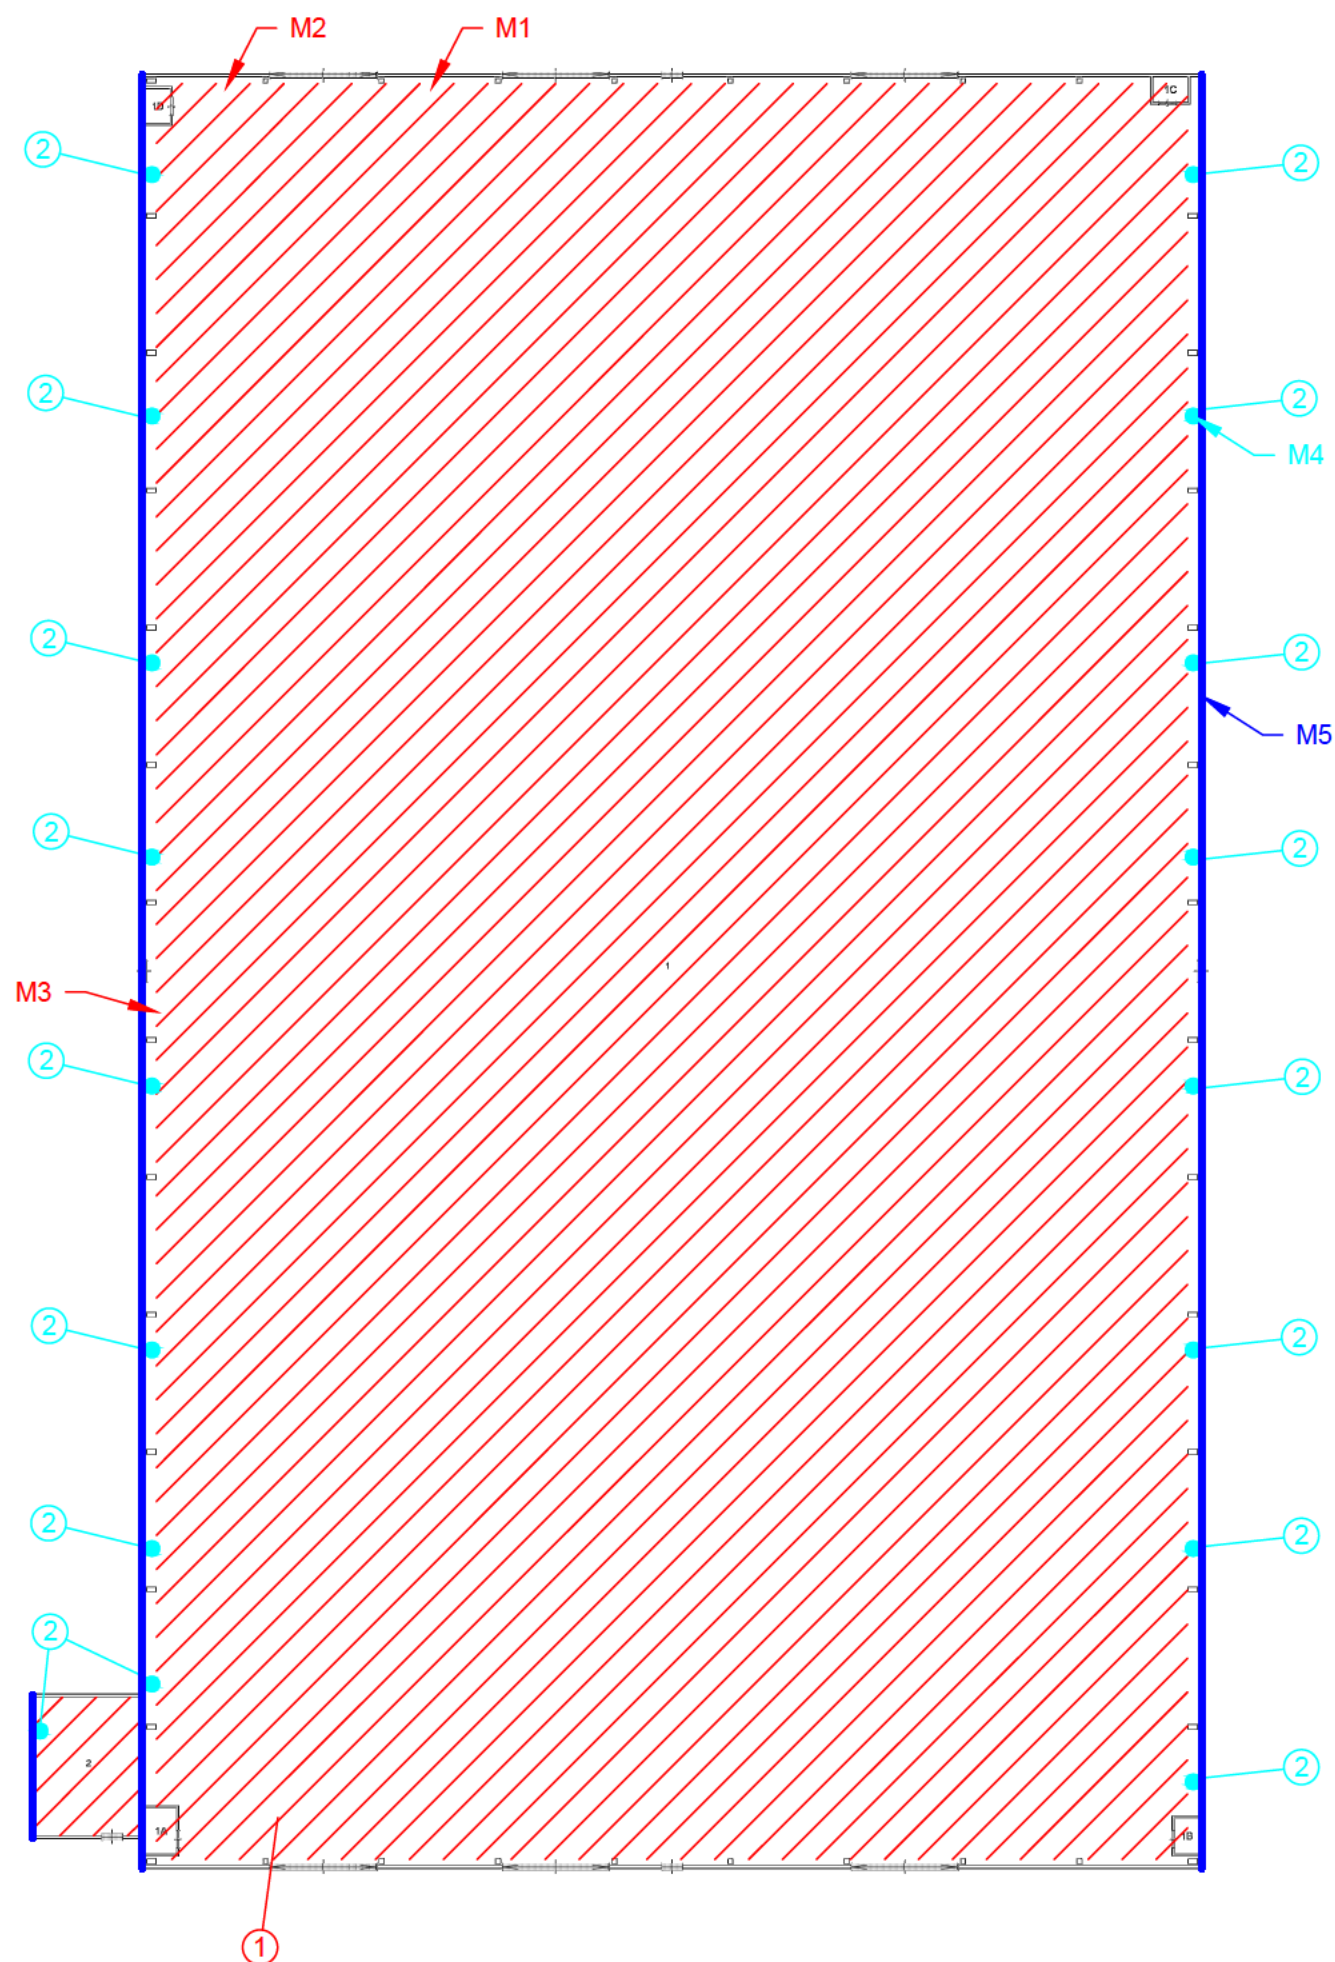
**Asbestinventarisatie**

- ① kit -5750 m2 totaal-
- ② pakkingen -100 stuks-
- ③ bitumen -95 m2 totaal-
