# Inspectierapport

Naam analist : B. Kingma   
 Werkzaamheden : Visuele inspectie (RK1) na asbestsanering   
 Aankomsttijd : 15:00 uur   
 Vertrektijd : 16:00 uur   
 Klimaat : Licht bewolkt en droog.

Omschrijving werkzaamheden : Verwijderen van asbesthoudende cv ketels en pakkingen (RK1).

Bedrijvenpark Oost 315 te Almelo (Poms ).

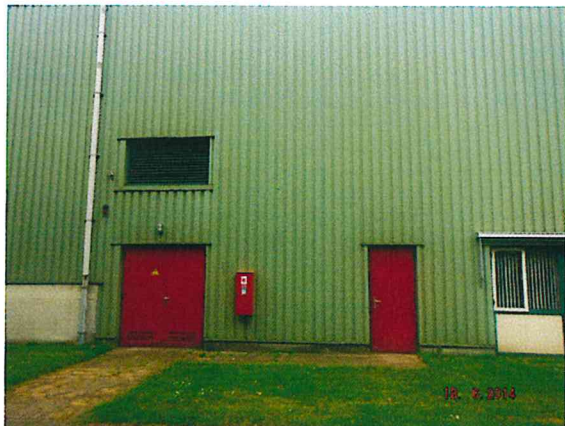
1. Overzichtsfoto.

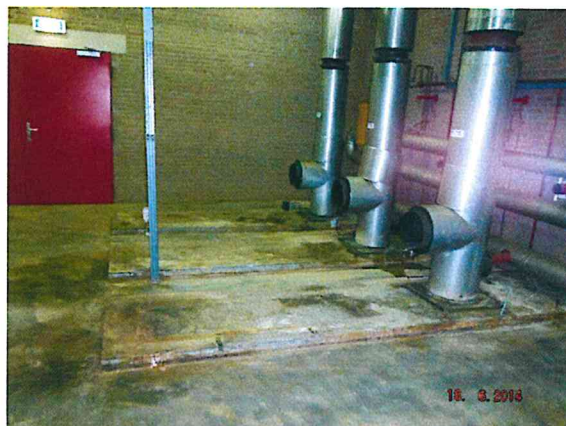
2. Locatie verwijderd asbest.

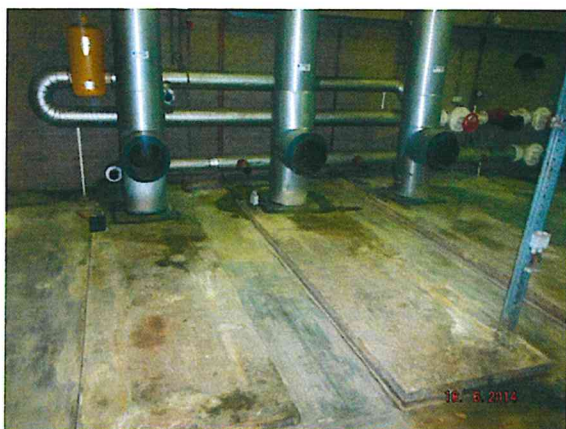
3. Locatie verwijderd asbest.

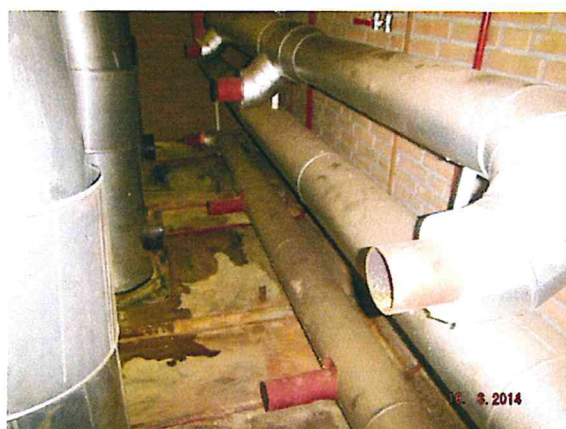
4. Locatie verwijderd asbest.
