**STICKERCONTROLE DIENSTKRING HAVELTE**

**MC COEVORDEN**

**Object: 22E05, gebouw X**

| Werkzaamheden: | Stickercontrole asbestbronnen |

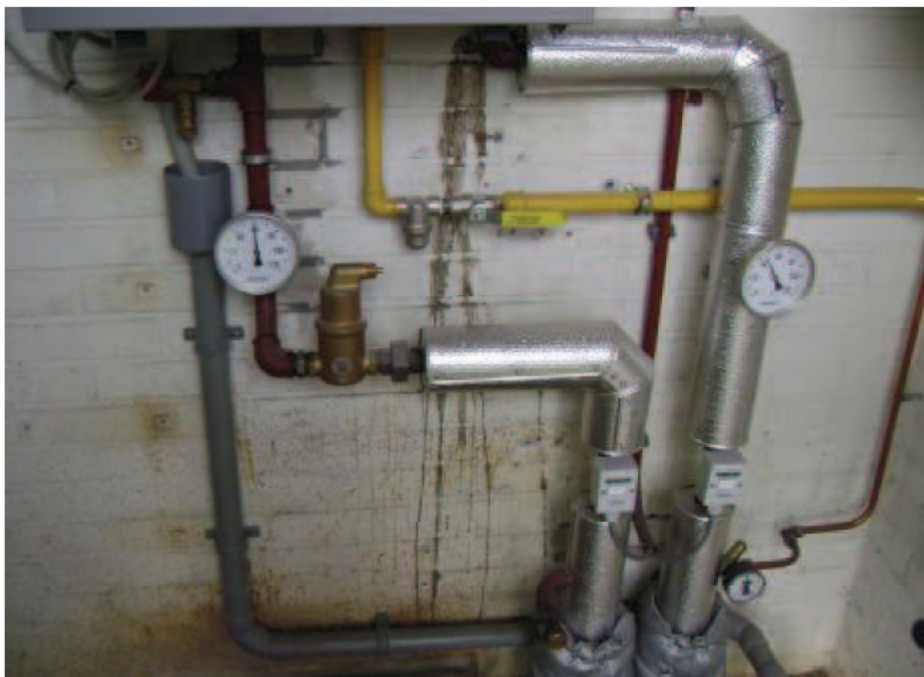
| Fotonummer | 29 |

| Bron | Cv installatie/pakkingen |
| Ruimtenummer | 5 |
| Hoeveelheid (volgens opgaaf) | 5 stuks |
| Aanwezigheid | 0 stuks aanwezig |
| Opmerking | Alles reeds vervangen |

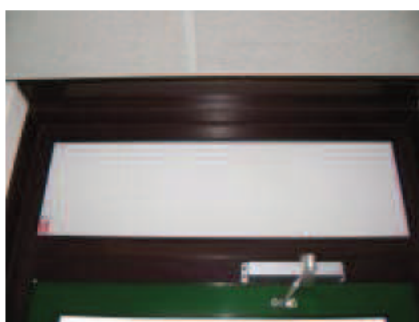
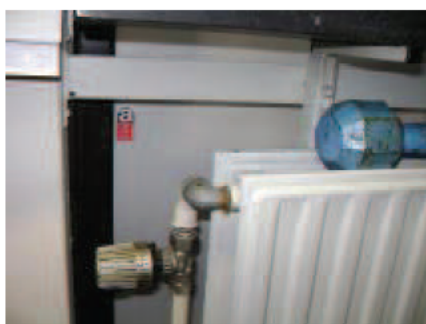
| <b>Fotonummers</b> | 30 + 31 |

| <b>Bron</b> | Kozijnpanelen |
| <b>Ruimtenummer</b> | 1, 2, 3, 5, 6 en 7 |
| <b>Hoeveelheid (volgens opgaaf)</b> | 7,9 m <sup>2</sup> |
| <b>Aanwezigheid</b> | 7,9 m <sup>2</sup> aanwezig |
