## ASBESTINVENTARISATIE CONFORM

**Eigenaar:** -  
**Opdrachtgever:** DVD Directie Zuid  
**Partij die optreedt voor de opdrachtgever:** -  
**Onderzoekslocatie:** Rimbürgerweg 50, 6471 XX te Eygelshoven  
- Poms site Eygelshoven  
**Opdrachtnemer:** Search Ingenieursbureau B.V.  
(certificaatnr. : K26611/06)  
**Deskundig Inventariseerder Asbest (DIA):** [REDACTED] 04E-230112-140037  
**Datum rapportage:** 28-5-2014  
**Datum interne autorisatie:** 28-5-2014  
**Status rapportage:** Definitief  
**Projectidentificatiecode:** 24.14.03758.1

In opdracht van DVD Directie Zuid is een asbestinventarisatie uitgevoerd aan de Rimburcherweg 50 (Poms site Eygelshoven) te Eygelshoven.

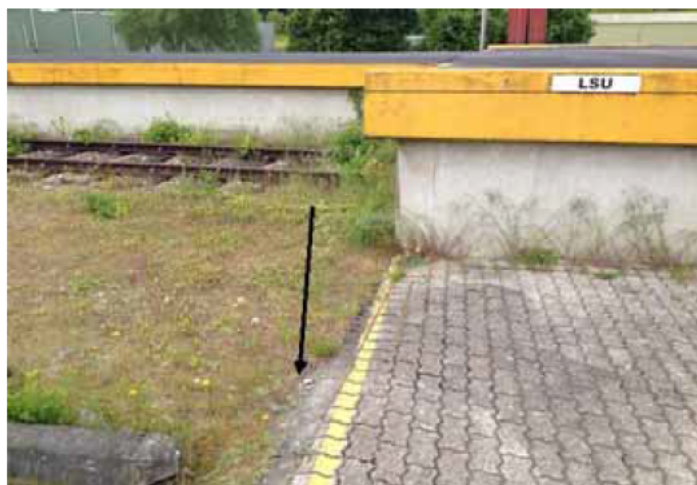
**Gebouw(nr.):** Terrein Eygelshoven, Rimbürgerweg 50 te Eygelshoven  
**Bron:** 1  
**Ruimte(s):** Maaiveld naast het perron en gebouw CS  
**Etage(s):** Begane grond

Overzichtsfoto van de locatie

De toepassing is aangetroffen op het halfverharde maaiveld nabij het perron.  
 De oorsprong van het materiaal is niet vastgesteld. Mogelijk is het afkomstig uit aangeleverd puin.  
 De mate en grote van de verontreiniging is visueel niet vast te stellen.

Tijdens uitvoering van de asbestinventarisatie is op het halfverharde maaiveld van de onderzoekslocatie asbesthoudend materiaal aangetroffen. Hierdoor is de bodem formeel verdacht op een verontreiniging met asbest. Wij adviseren een asbest in grond onderzoek conform de NEN5707 uit te laten voeren om de grote aanwezige verontreiniging met asbest in de bodem vast te kunnen stellen.

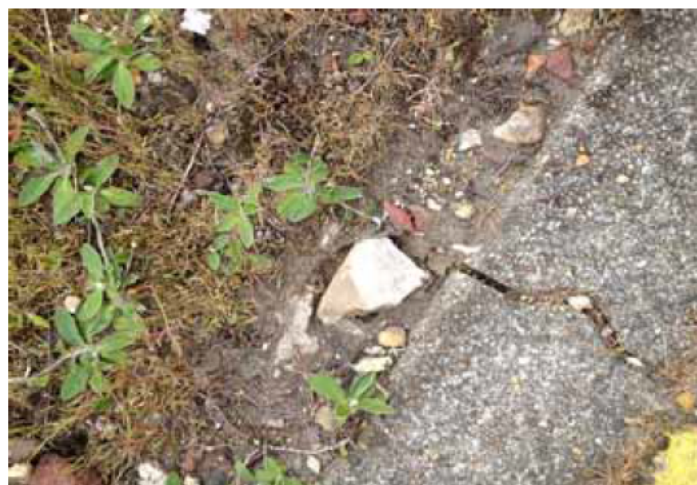
Detailfoto van het aangetroffen restant.

| Omschrijving toepassing: | restanten |
| Plaats in ruimte(s): | op de halfverharding |
| Intact: | Nee |
| Verweerd: | Ja |
| <b>Analyseresultaat:</b> | <b>10-15% CHR (wit asbest)</b> |
| Aard van materiaal: | hechtgebonden |

Het materiaal bevat hechtgebonden asbest. Omdat hoofdzakelijk alleen de verharde delen betreden worden is de kans op verspreiding gering. Echter weersinvloeden hebben grote invloed op de staat van het materiaal. Bij sterke verweering zal het bindmiddel zijn bindkracht verliezen waardoor de kans op vezelemissies groter worden.

Klasse: 2

Saneren in een buitensituatie met best bestaande technieken.
