## ASBESTINVENTARISATIE CONFORM

**Eigenaar:** -  
**Opdrachtgever:** DVD Directie Zuid  
**Partij die optreedt voor de opdrachtgever:** -  
**Onderzoekslocatie:** Kranenpool 1, 6643 VA te Brunssum  
- gebouw A11  
**Opdrachtnemer:** Search Ingenieursbureau B.V.  
(certificaatnr. : 07-D070109)  
**Deskundig Inventariseerder Asbest (DIA):** [REDACTED] 04E-230112-140037  
**Datum rapportage:** 26-8-2014  
**Datum interne autorisatie:** 26-8-2014  
**Status rapportage:** Definitief  
**Projectidentificatiecode:** 24.14.05610.1

Adres onderzoekslocatie: Kranenpool 1 te Brunssum - gebouw A11  
Projectnummer: 24.14.05610.1  
Datum onderzoek: 14-08-2014 t/m 15-08-2014 \*

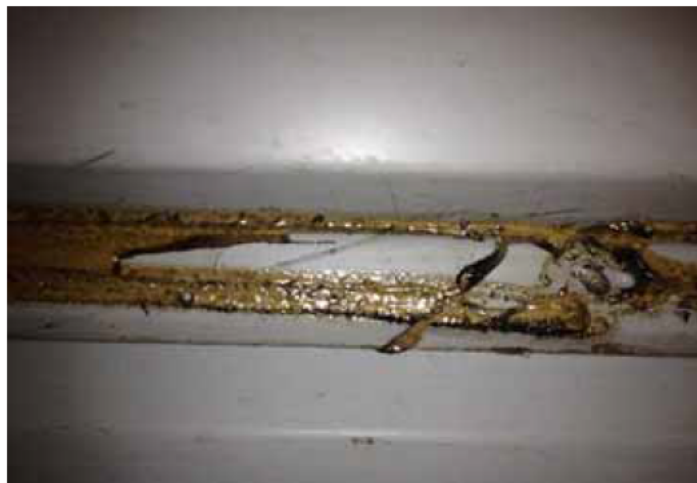
De toepassing in de wand

| Omschrijving toepassing: | kit |
| Plaats in ruimte(s): | tussen de geprofileerde staalplaten en wandopeningen. |
| <b>Analyseresultaat:</b> | <b>0,1-2% CHR (wit asbest)</b> |
| Aard van materiaal: | hechtgebonden |

De (witachtige) toepassing is net als de overige en eerder onderzochte A-gebouwen aangetroffen op de volgende locaties:

- Tussen de betonelementen en het stalen onderprofiel van de wanden
- Rondom de kozijnen van de toegangsdeuren (voor en achterzijde en bij de luchtbehandelingsruimte)
- Rondom de kozijnen (frame) van de schuifdeuren
- Tussen alle geprofileerde staalplaten welke als wandbeplating zijn gebruikt
- Tussen alle geprofileerde staalplaten welke als dakbedekking zijn gebruikt
- Rondom alle lichtdoorlatende platen in het dak.
- Bij de profielen tussen de wand en dakconstructie.
- Bij schroeven die gebruikt zijn bij de verbinding tussen de platen onderling.

Het materiaal bevat hechtgebonden asbest, bij normaal gebruik van de ruimte is de kans op vezelemissie gering.

Saneren op korte termijn is niet noodzakelijk. Geadviseerd wordt het materiaal vóór sloop- of renovatiewerkzaamheden te saneren.

Tevens wordt geadviseerd een asbestbeheersplan op te stellen om beschadigingen door ondeskundig handelen te voorkomen.

2

Saneren in een buitensituatie met best bestaande technieken.

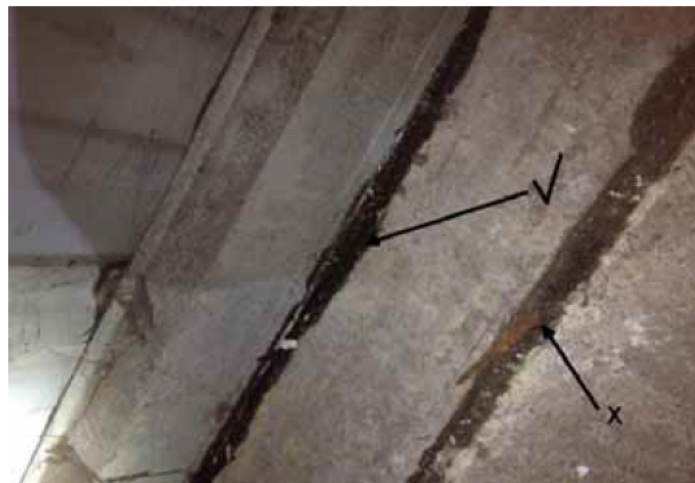
De toepassing op de vloer

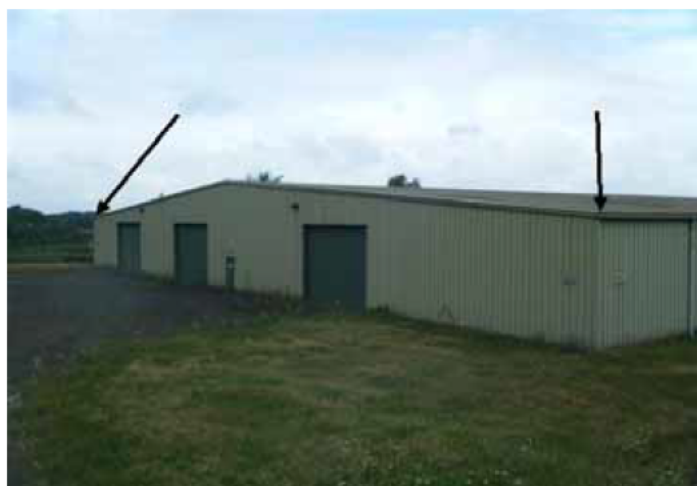
Locatie

| Omschrijving toepassing: | coating |
| Plaats in ruimte(s): | in dakgoot |
| Analyseresultaat: | <0,1% |

De toepassing is aangetroffen bij de dakgoten.

Het materiaal is vermoedelijk aangebracht om een waterdichte aansluiting te verkrijgen tussen het dak en de dakgoot.

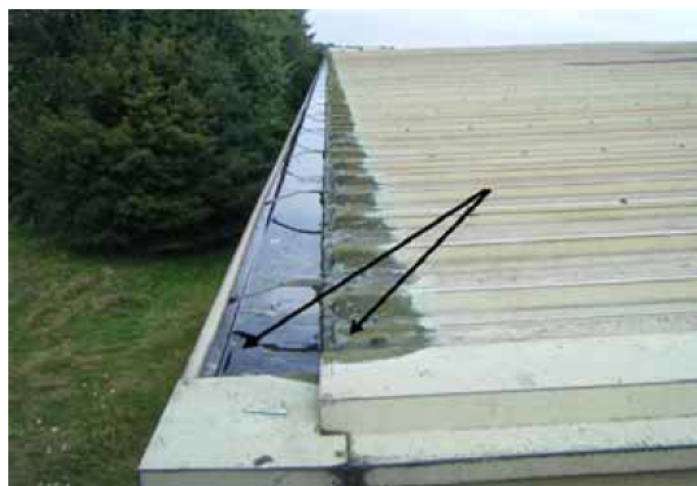
Detailfoto

Na optische analyse bleek het materiaal geen asbesthoudende vezels te bevatten in een percentage boven de detectiegrens van 0,1%.
