## ASBESTINVENTARISATIE CONFORM

**Eigenaar:** -  
**Opdrachtgever:** DVD Directie Zuid  
**Partij die optreedt voor de opdrachtgever:** -  
**Onderzoekslocatie:** Kranenpool 1, 6643 VA te Brunssum  
- gebouw A12  
**Opdrachtnemer:** Search Ingenieursbureau B.V.  
(certificaatnr. : 07-D070109)  
**Deskundig Inventariseerder Asbest (DIA):** [REDACTED] 04E-230112-140037  
**Datum rapportage:** 26-8-2014  
**Datum interne autorisatie:** 26-8-2014  
**Status rapportage:** Definitief  
**Projectidentificatiecode:** 24.14.05610.1

Adres onderzoekslocatie: Kranenpool 1 te Brunssum - gebouw A12  
Projectnummer: 24.14.05610.1  
Datum onderzoek: 14-08-2014 t/m 15-08-2014\*

In opdracht van DVD Directie Zuid is een asbestinventarisatie uitgevoerd aan de Kranenpool 1 (gebouw A12) te Brunssum.

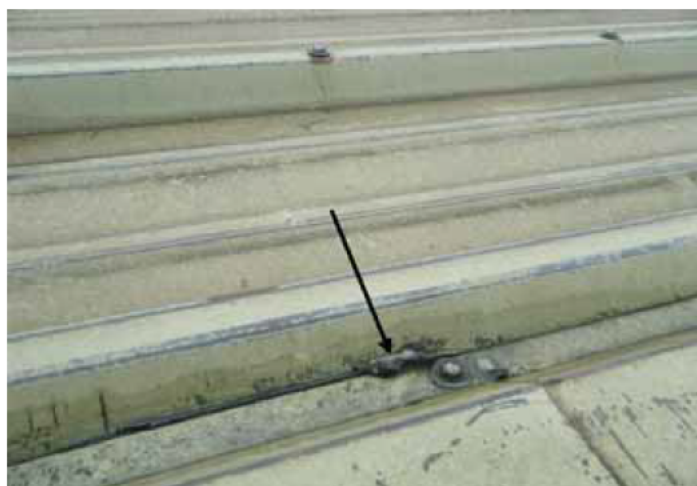
De toepassing op het dak

| Omschrijving toepassing: | kit |
| Plaats in ruimte(s): | tussen de geprofileerde staalplaten en wandopeningen. |
| <b>Analyseresultaat:</b> | <b>0,1-2% CHR (wit asbest)</b> |
| Aard van materiaal: | hechtgebonden |

De (witachtige) toepassing is net als de overige en eerder onderzochte A-gebouwen aangetroffen op de volgende locaties:

- Tussen de betonelementen en het stalen onderprofiel van de wanden
- Rondom de kozijnen van de toegangsdeuren (voor en achterzijde en bij de luchtbehandelingsruimte)
- Rondom de kozijnen (frame) van de schuifdeuren
- Tussen alle geprofileerde staalplaten welke als wandbeplating zijn gebruikt
- Tussen alle geprofileerde staalplaten welke als dakbedekking zijn gebruikt
- Rondom alle lichtdoorlatende platen in het dak.
- Bij de profielen tussen de wand en dakconstructie.
- Bij schroeven die gebruikt zijn bij de verbinding tussen de platen onderling.

Het materiaal bevat hechtgebonden asbest, bij normaal gebruik van de ruimte is de kans op vezelemissie gering.

Saneren op korte termijn is niet noodzakelijk. Geadviseerd wordt het materiaal vóór sloop- of renovatiewerkzaamheden te saneren.

Tevens wordt geadviseerd een asbestbeheersplan op te stellen om beschadigingen door ondeskundig handelen te voorkomen.

2

Saneren in een buitensituatie met best bestaande technieken.

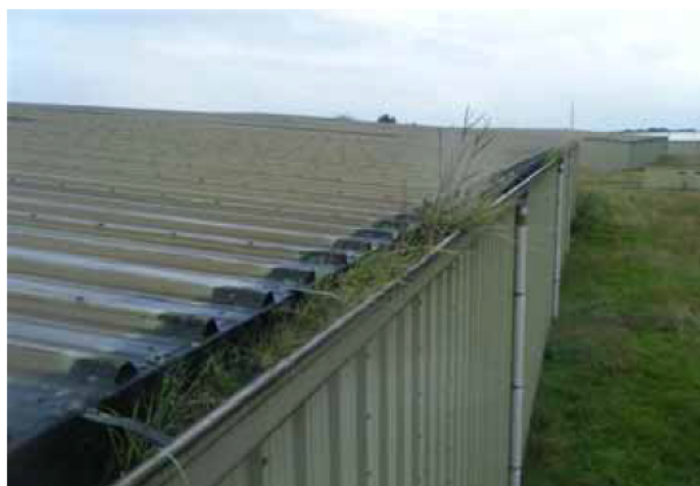
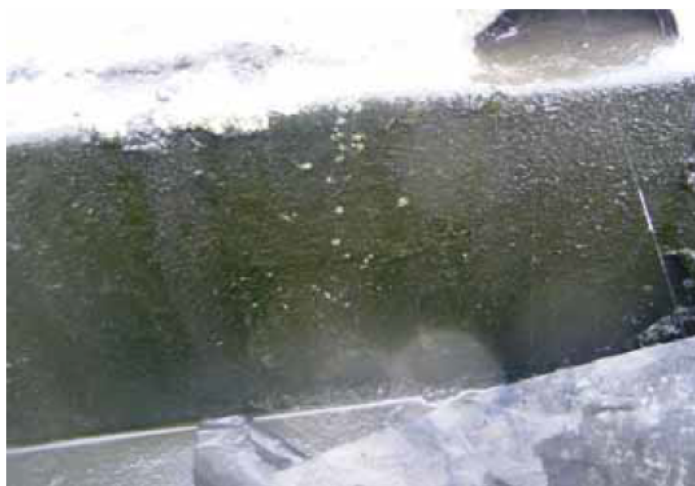
Overzichtsfoto

Detailfoto

| Omschrijving toepassing: | coating |
| Plaats in ruimte(s): | in dakgoot |
| Analyseresultaat: | <0,1% |

De toepassing is aangetroffen bij de dakgoten.

Het materiaal is vermoedelijk aangebracht om een waterdichte aansluiting te verkrijgen tussen het dak en de dakgoot.

Na optische analyse bleek het materiaal geen asbesthoudende vezels te bevatten in een percentage boven de detectiegrens van 0,1%.

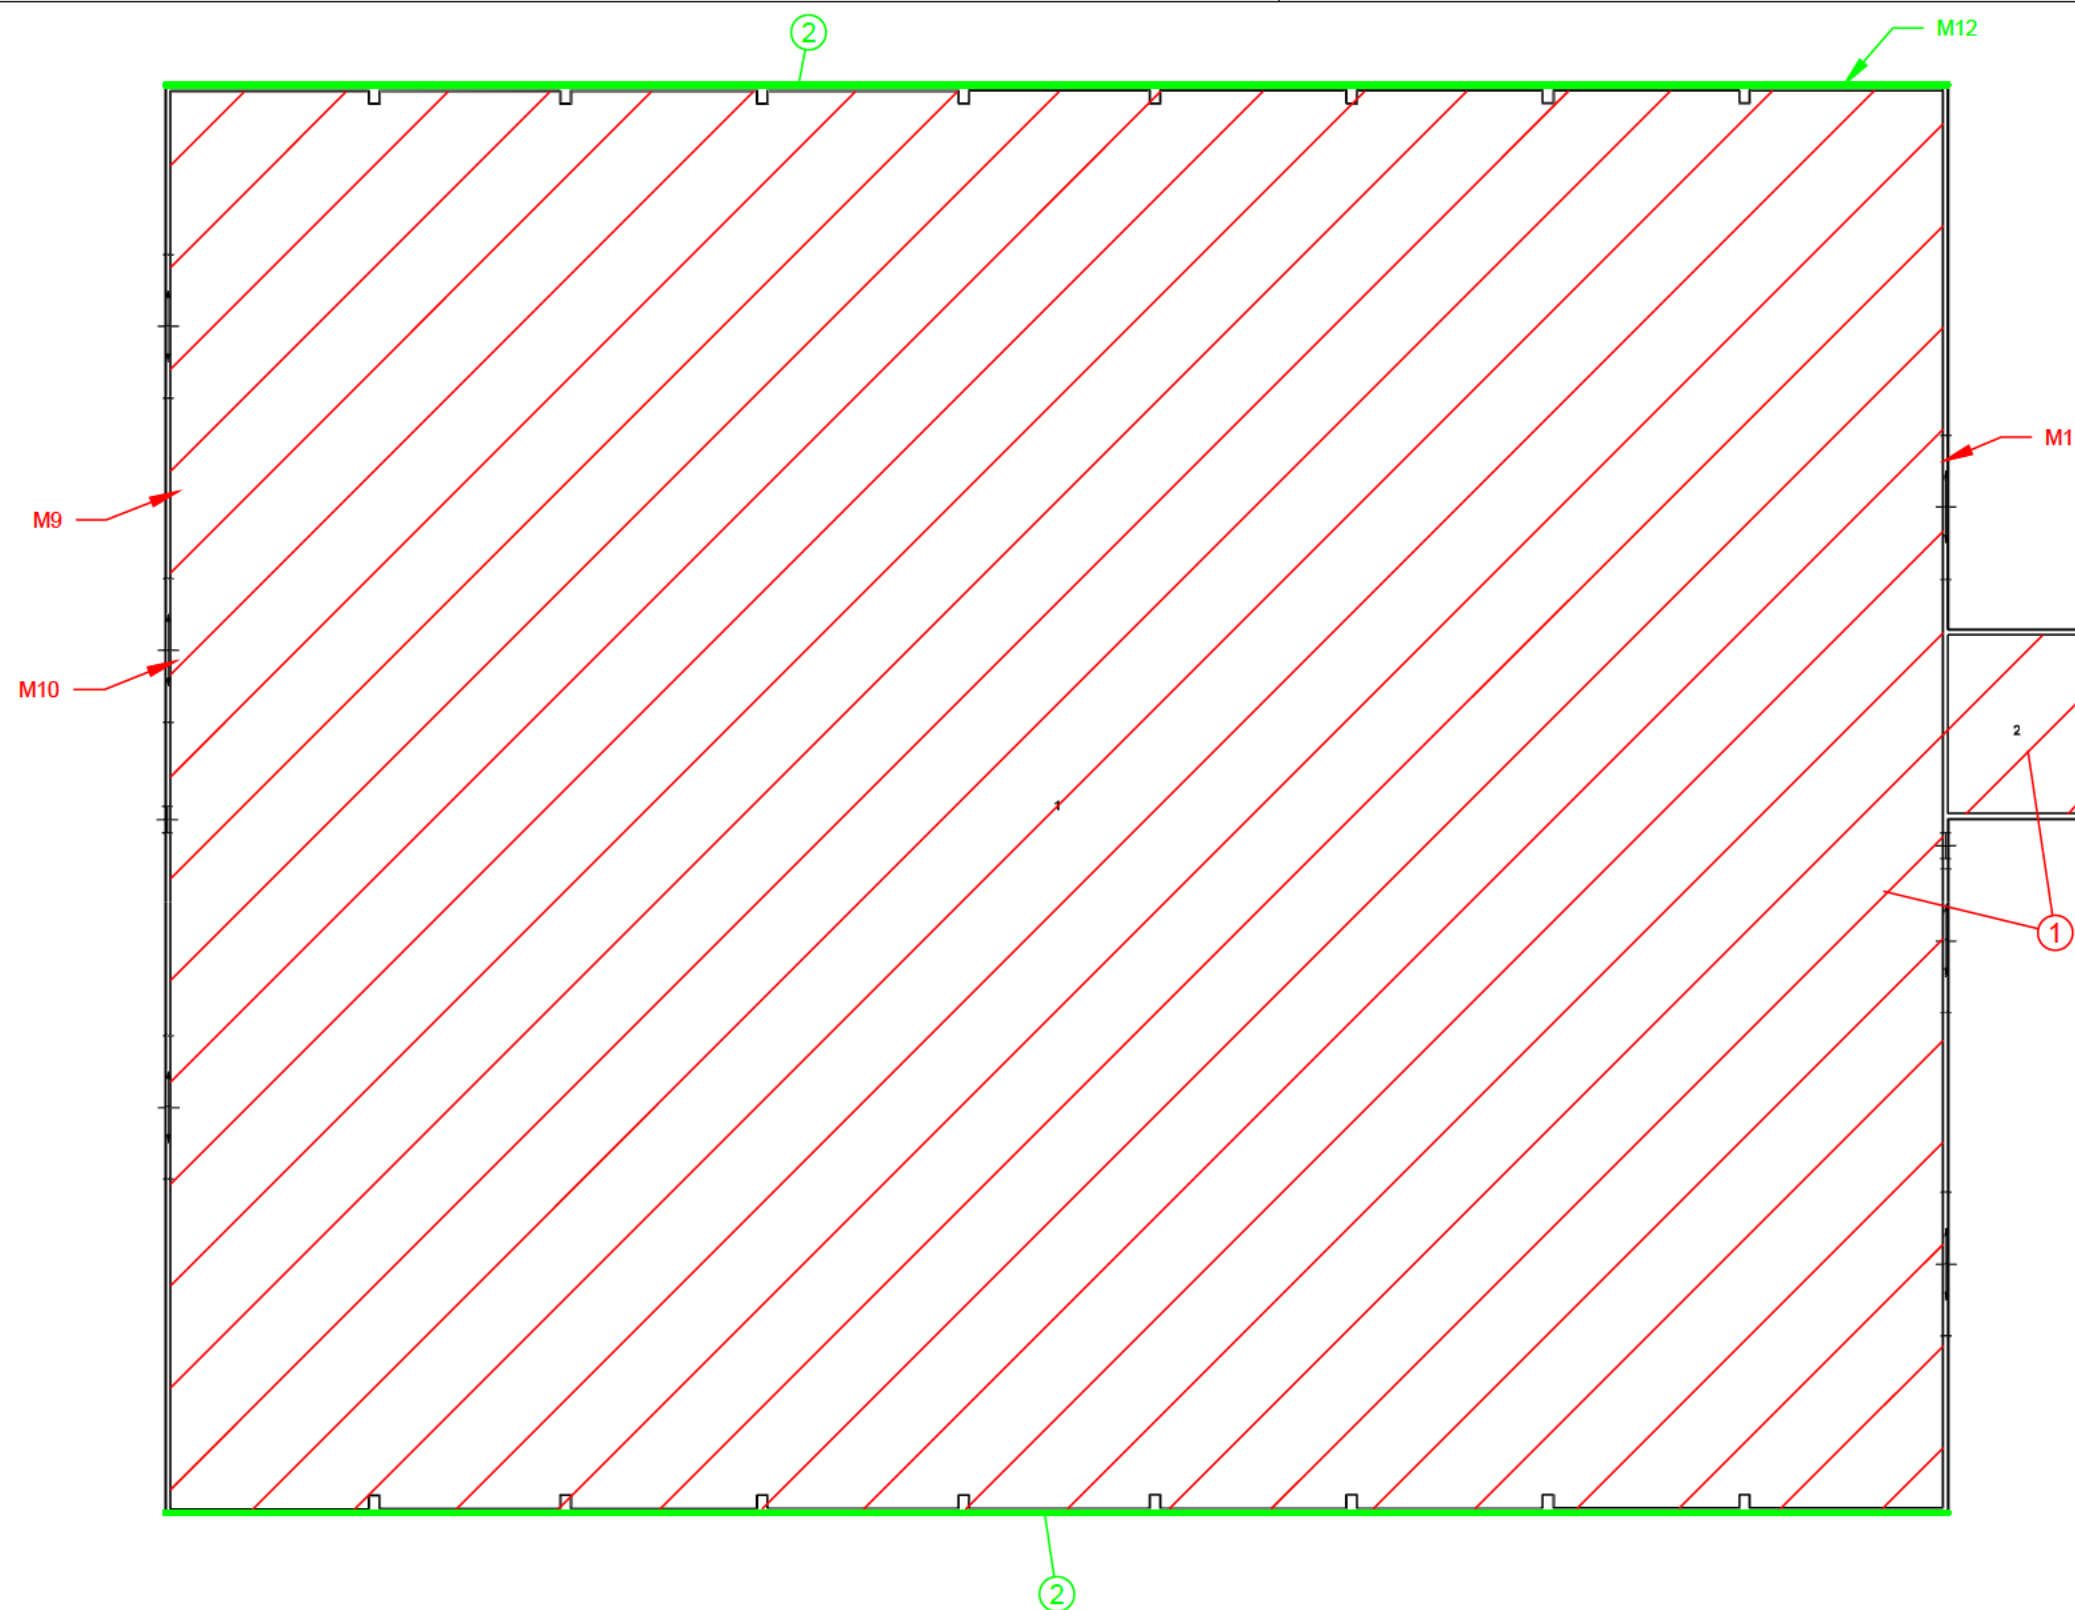
## Basisplattegrond

0 Begane grond  
A12 Magazijn  
60D13 NIC BRUNSSUM
