Aanbieden eindrapportage periodieke metingen  
chrom(VI) blootstelling schildershanger

## **Periodieke metingen chroom(VI) blootstelling**

Vliegbasis Volkel - schildershanger

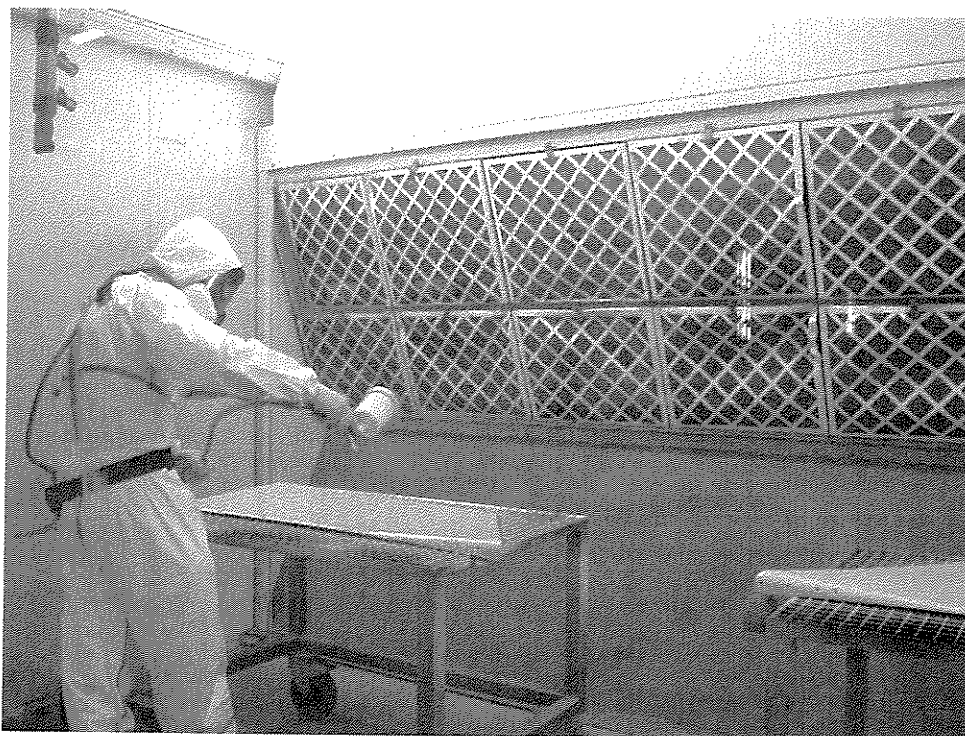
**Figuur 1: spuitwerkzaamheden op 25 februari**

De spuitwerkzaamheden voor het uitvoeren van de metingen zijn in scene gezet. Er zijn vlakke platen gebruikt waarop per meting één can is gespoten. Alleen bij meting 1 in spuitcabine 2 zijn twee cans gespoten. Al het spuitwerk vond plaats in het horizontale vlak. Zie figuur 1 in Bijlage 3.

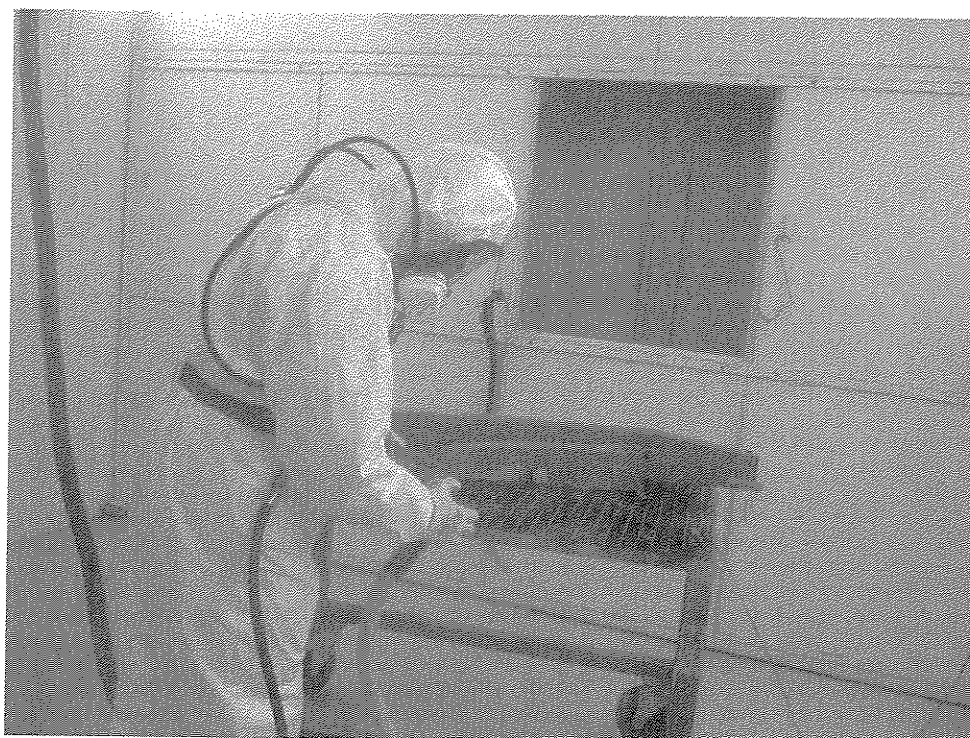
**Figuur 2: schuurwerkzaamheden op 24 februari**

De schuurwerkzaamheden zijn uitgevoerd op bestaande projecten. Het schuurwerk vond plaats in zowel het horizontale als het verticale vlak. Zie figuur 2 in Bijlage 3. Er is geschuurd met twee verschillende schuurmachines: Hutchins 4708 en Hutchins 2798. Gedurende alle metingen zijn beide machines gebruikt.
