## ASBESTINVENTARISATIE CONFORM SC 540

| <b>Onderzoekslocatie:</b> | Kranenpool 1, 6443 VA te Brunssum |
| | - gebouw A13, magazijn |
| <b>Projectidentificatiecode:</b> | 24.14.02325.1 |

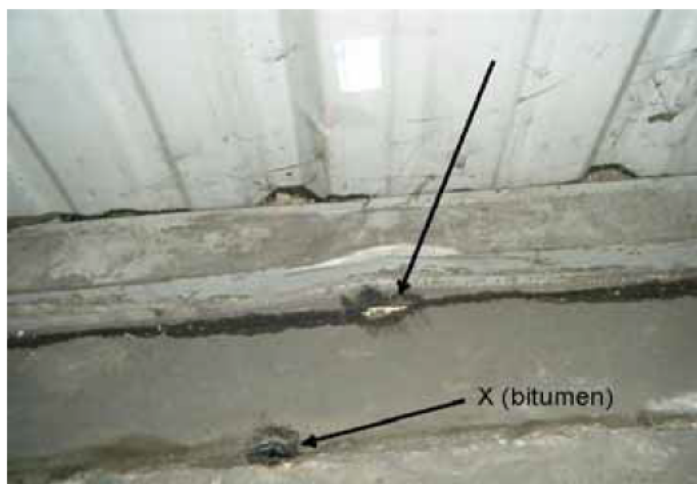
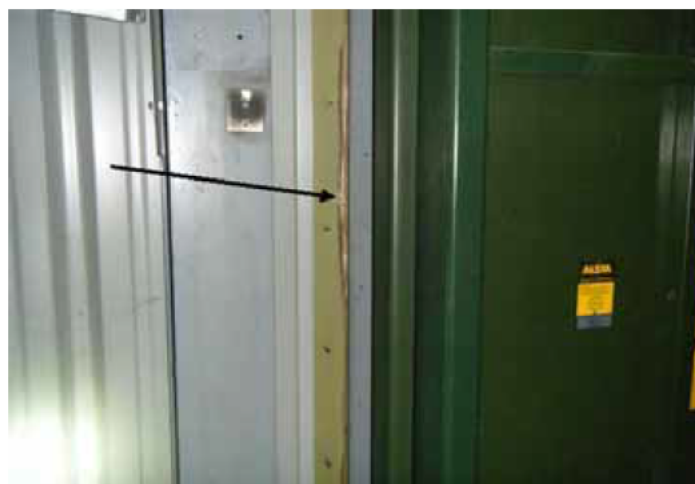
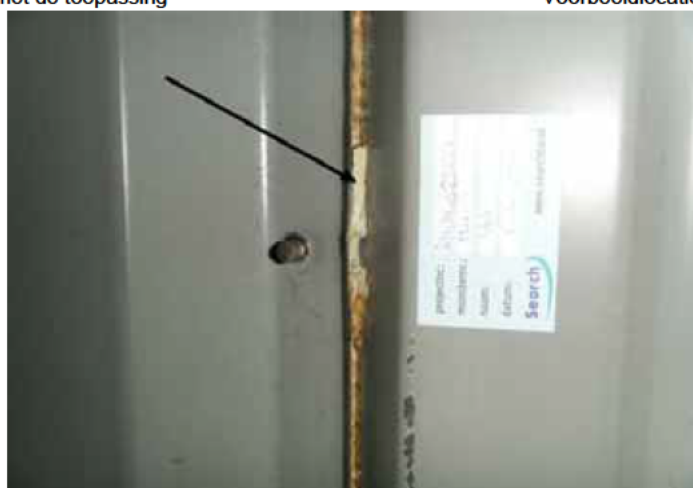
Gebouw(nr.): gebouwen A13, Kranenpool 1 te Brunssum  
Bron: 1  
Ruimte(s): Gehele gebouw  
Etage(s): Begane grond t/m het dak

Voorbeeldlocatie met de toepassing

| Omschrijving toepassing: | kit |
| Plaats in ruimte(s): | in wanden en het dak |
| <b>Analyseresultaat:</b> | <b>0,1-2% CHR (wit asbest)</b> |
| Aard van materiaal: | hechtgebonden |

De (wittige) toepassing is aangetroffen op de volgende locaties:

- Tussen de betonelementen en het stalen onderprofiel van de wanden
- Rondom de kozijnen van de toegangsdeuren ( voor en achterzijde en bij de luchtbehandeling)
- Rondom de kozijnen (frame) van de schuifdeuren
- Tussen alle geprofileerde staalplaten welke als wandbeplating zijn gebruikt
- Tussen alle geprofileerde staalplaten welke als dakbedekking zijn gebruikt
- Rondom alle lichtdoorlatende platen in het dak.
- Bij de profielen tussen de wand en dakconstructie.
- Bij schroeven die gebruikt zijn bij de verbinding tussen de platen onderling.

Monstercode 1, 2 en 4: kit tussen de geprofileerde staalplaat

Het materiaal bevat hechtgebonden asbest, bij normaal gebruik van de ruimte is de kans op vezelemisatie gering.

Saneren op korte termijn is niet noodzakelijk. Geadviseerd wordt het materiaal vóór sloop- of renovatiewerkzaamheden te saneren.

Tevens wordt geadviseerd een asbestbeheersplan op te stellen om beschadigingen door ondeskundig handelen te voorkomen.

Klasse: 2

Saneren in een buitensituatie met best bestaande technieken.

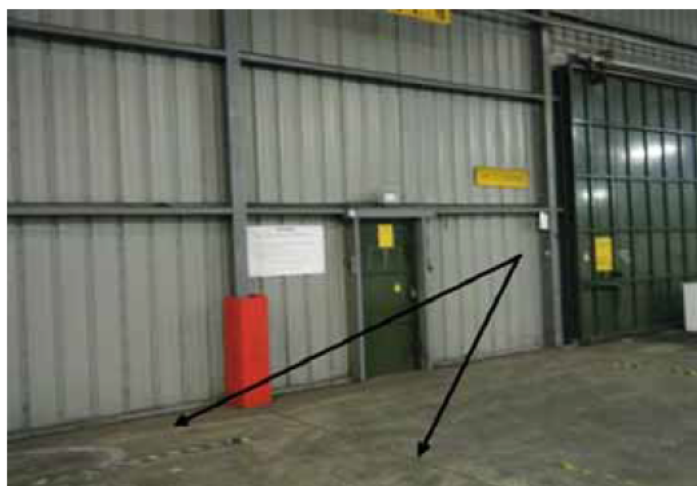
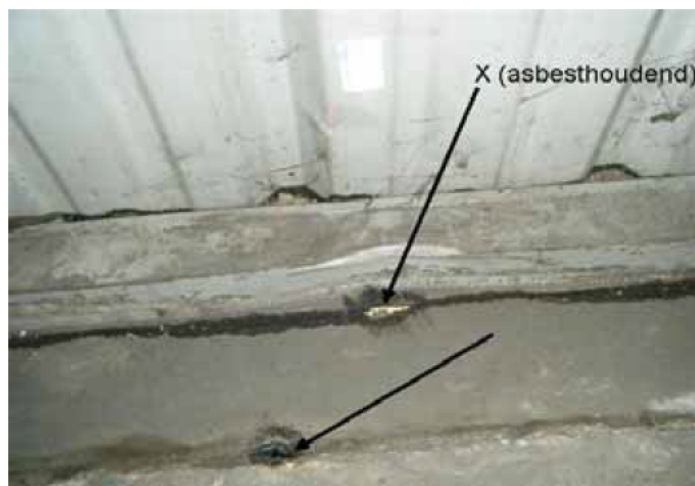
Gebouw(nr.): gebouw A13, Kranenpool 1 te Brunssum  
Bron: 2  
Ruimte(s): Gehele gebouw  
Etage(s): Begane grond

Overzichtsfoto

Detailfoto

| Omschrijving toepassing: | kit |
| Plaats in ruimte(s): | tussen vloerelementen |
| Analyseresultaat: | <0,1% |

De toepassing is aangetroffen tussen alle betonnen vloerelementen.

Na optische analyse bleek het materiaal geen asbestvezels te bevatten in een percentage boven de detectiegrens van 0,1% w/w.
