## ASBESTINVENTARISATIE CONFORM

**Eigenaar:** -  
**Opdrachtgever:** DVD Directie Zuid  
**Partij die optreedt voor de opdrachtgever:** -  
**Onderzoekslocatie:** Rimburcherweg 50, 6471 XX te Eygelshoven  
 - Gebouw I, magazijn  
**Opdrachtnemer:** Search Ingenieursbureau B.V.  
 (certificaatnr. : K26611/06)  
**Deskundig Inventariseerder Asbest (DIA):** [REDACTED] 04E-230112-140037  
**Datum rapportage:** 22-5-2014  
**Datum interne autorisatie:** 22-5-2014  
**Status rapportage:** Definitief  
**Projectidentificatiecode:** 24.14.03043.1

Adres onderzoekslocatie: Rimburcherweg 50 te Eygelshoven - Gebouw I, magazijn  
Projectnummer: 24.14.03043.1  
Datum onderzoek: 28-04-2014 t/m 08-05-2014 \*

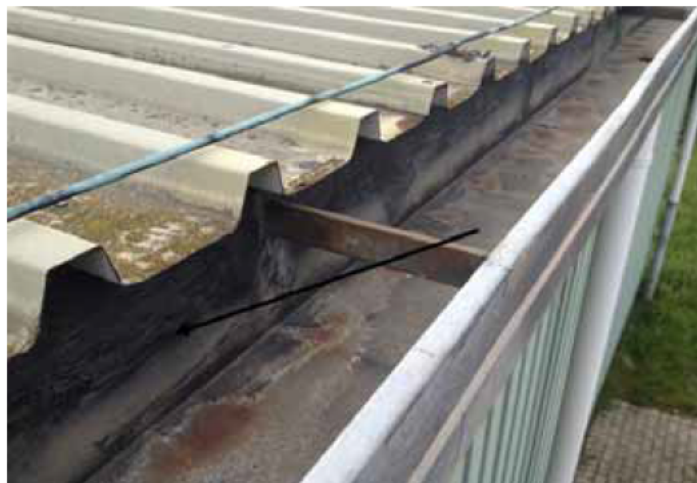
Overzichtsfoto

coating

in dakgoot

geplakt

Ca. 56 m<sup>2</sup> totaal

<0,1%

Na optische analyse bleek het materiaal geen asbesthoudende vezels te bevatten in een percentage boven de detectiegrens van 0,1%.

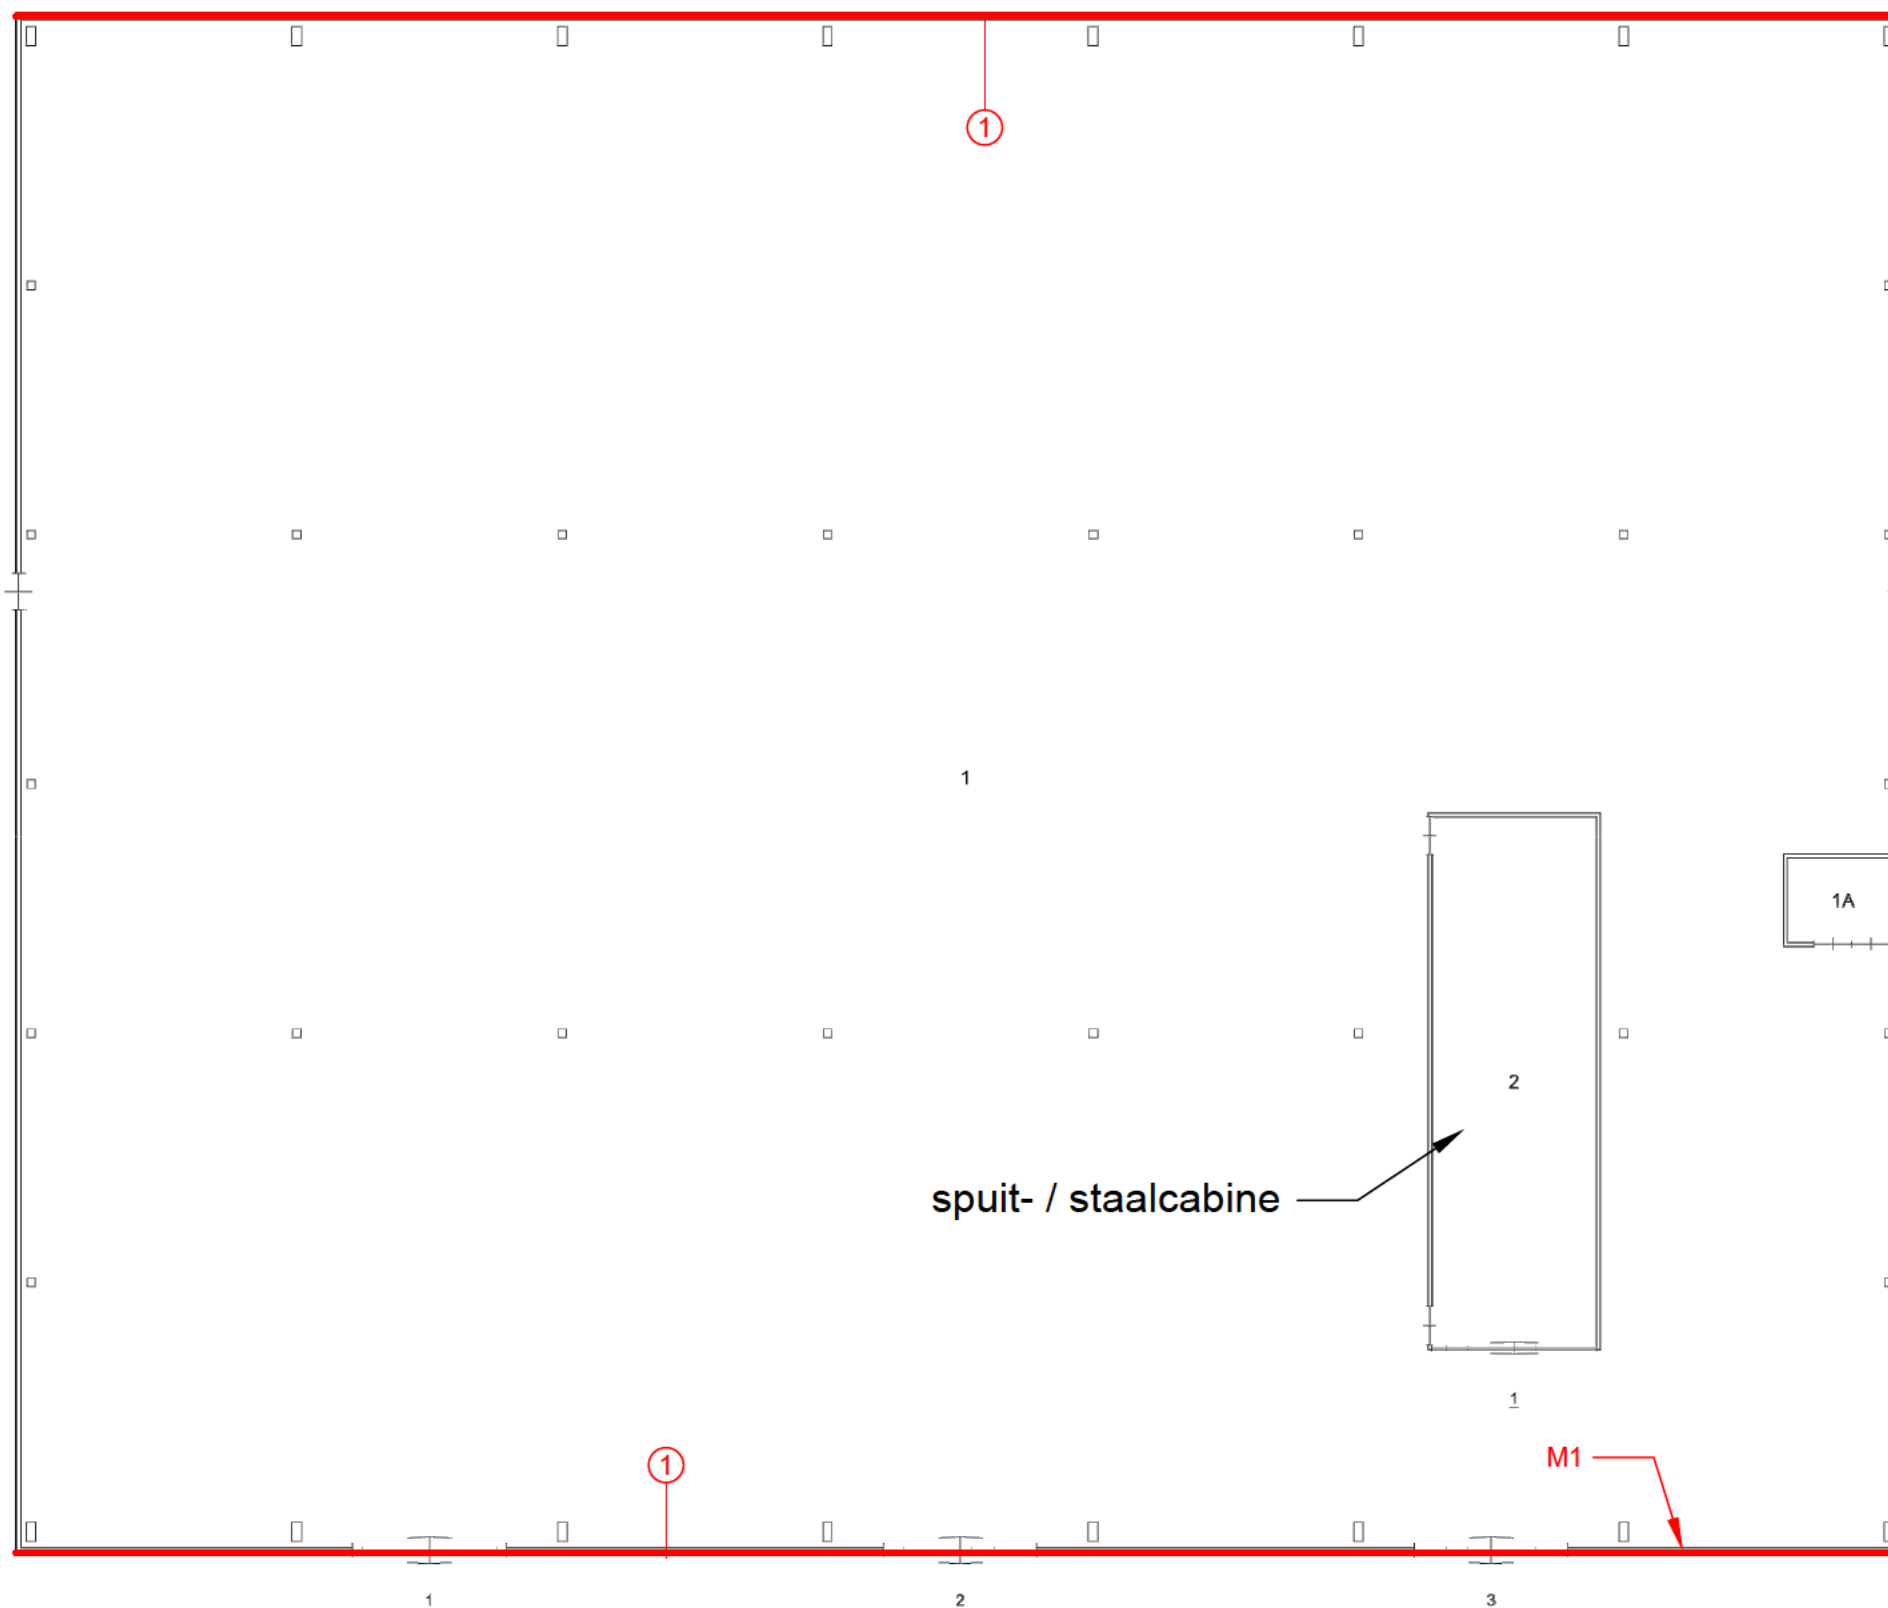
| Projectnummer: 24.14.00558.1 | | Omschrijving:<br>Plattegrond gebouw I | |

① coating (niet asbesthoudend)
