## ASBESTINVENTARISATIE CONFORM

SC 540

Adres onderzoekslocatie: Rimbürgerweg 50 te Eygelshoven  
- Gebouw PC, kantoorgebouw  
Projectnummer: 24.14.03047.1  
Datum onderzoek: 28-04-2014 t/m 08-05-2014 \*

In opdracht van DVD Directie Zuid is een asbestinventarisatie uitgevoerd aan de Rimburcherweg 50 (Gebouw PC, kantoorgebouw) te Egelshoven.

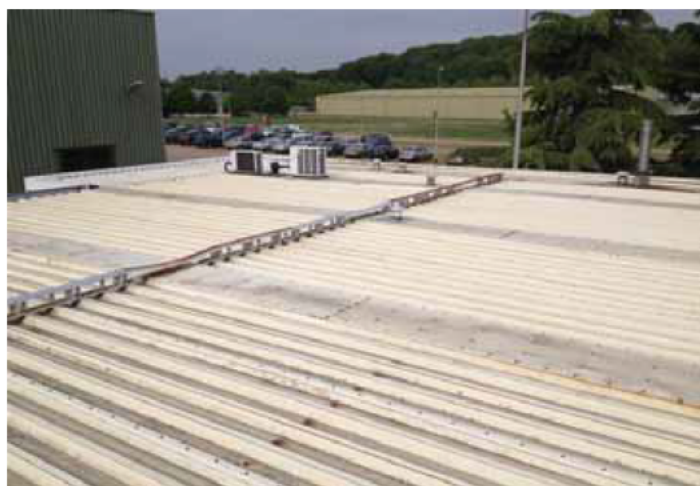
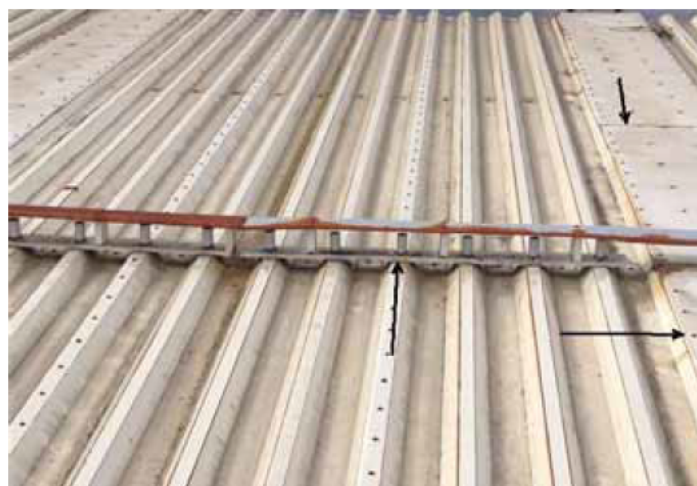
**1**

Overzichtsfoto

kit

op dak

geplakt

Ca. 350 m<sup>2</sup> totaal

< 0,1 %

Na optische analyse bleek het materiaal geen asbesthoudende vezels te bevatten in een percentage boven de detectiegrens van 0,1%.

Aangezien het materiaal geen asbest bevat is op de plattegrond alleen de monsternamelocatie aangegeven.

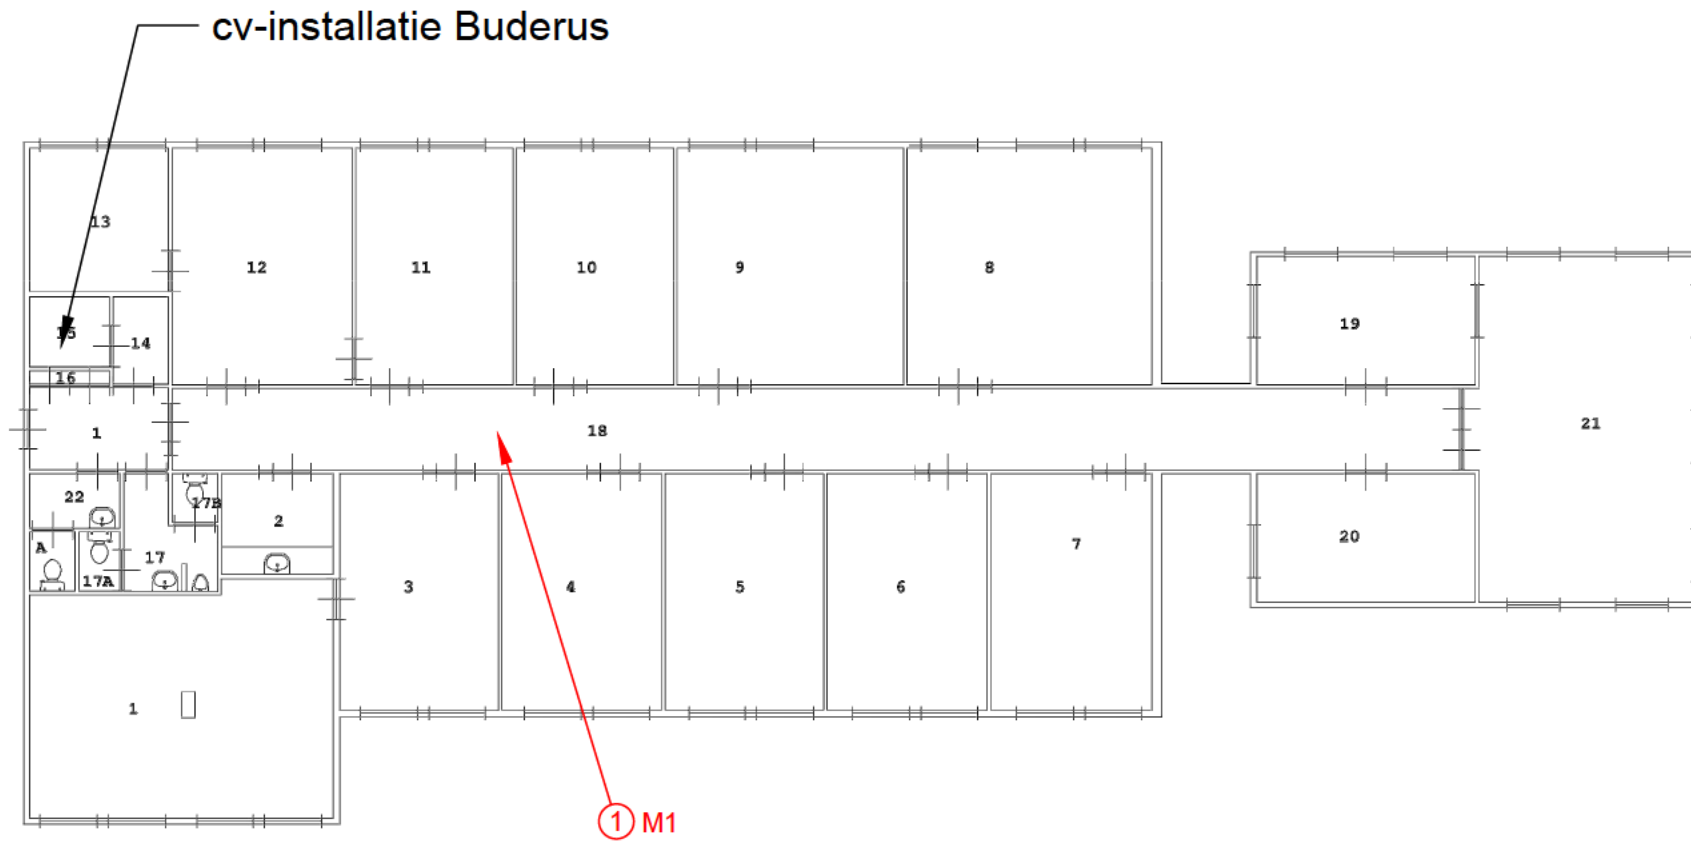
## Basisplattegrond

① kit (niet asbesthoudend)
