## ASBESTINVENTARISATIE CONFORM

SC 540

Adres onderzoekslocatie: Rimbürgerweg 50 te Eygelshoven  
- Gebouw Z3, wachthuisje  
Projectnummer: 24.14.03076.1  
Datum onderzoek: 28-04-2014 t/m 08-05-2014 \*

In opdracht van DVD Directie Zuid is een asbestinventarisatie uitgevoerd aan de Rimbürgerweg 50 (Gebouw Z3, wachthuisje) te Eygelshoven.

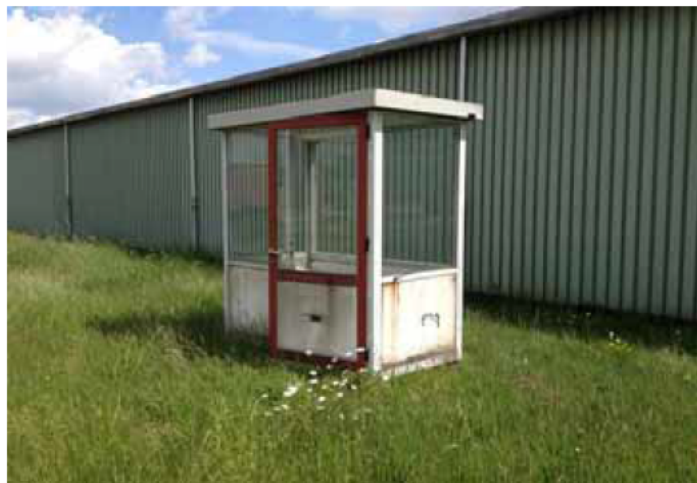
Overzichtsfoto

sandwichpaneel

**OPMERKINGEN:** De toepassing is aangetroffen rondom onder alle ramen.

Het materiaal is matig tot zeer verweerd en op een enkele plaats beschadigd.

Er zijn visueel geen losse restanten rondom waargenomen.

**CONCLUSIE:** Het materiaal is verweerd en bevat hechtgebonden asbest. De kans op verspreiding van het materiaal is verhoogd door de slechte staat van de toplaag.

**AANBEVOLEN MAATREGELEN:** Geadviseerd wordt de toepassing te laten saneren, dit vanwege de slechte staat van de aanwezige topcoating.  
De glaslaten zijn geplaatst aan de binnenzijde.

**HANDELING / BEWERKING:** Saneren in containment met best bestaande technieken.

Wanneer de panelen inclusief het kozijn verwijderd kan worden zonder de asbesthoudende plaat te beschadigen kan de sanering uitgevoerd worden middels een buitensanering, klasse 2.

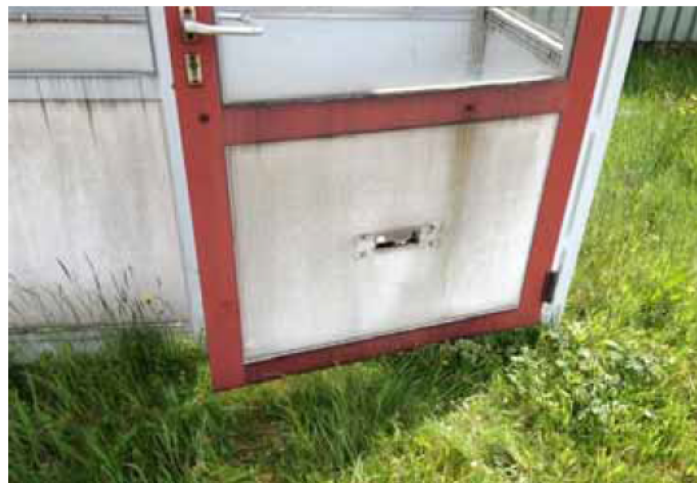
Detailfoto
