## ASBESTINVENTARISATIE CONFORM

SC 540

Adres onderzoekslocatie: Rimbürgerweg 50 te Eygelshoven  
- Gebouw D2, wasplaats  
Projectnummer: 24.14.03031.1  
Datum onderzoek: 28-04-2014 t/m 08-05-2014 \*

In opdracht van DVD Directie Zuid is een asbestinventarisatie uitgevoerd aan de Rimbürgerweg 50 (Gebouw D2, wasplaats) te Eygelshoven.

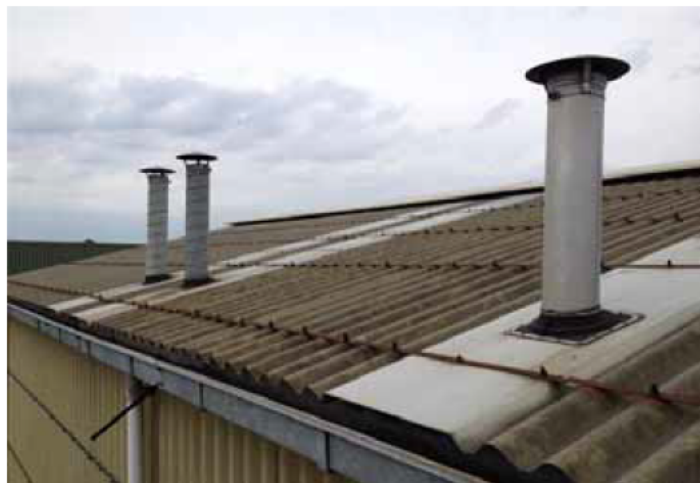
Overzichtsfoto

coating

in de dakgoot

geplakt

3 Dakgoten

Ca. 22,5 m<sup>2</sup> totaal

<0,1%

Na optische analyse bleek het materiaal geen asbesthoudende vezels te bevatten in een percentage boven de detectiegrens van 0,1%.

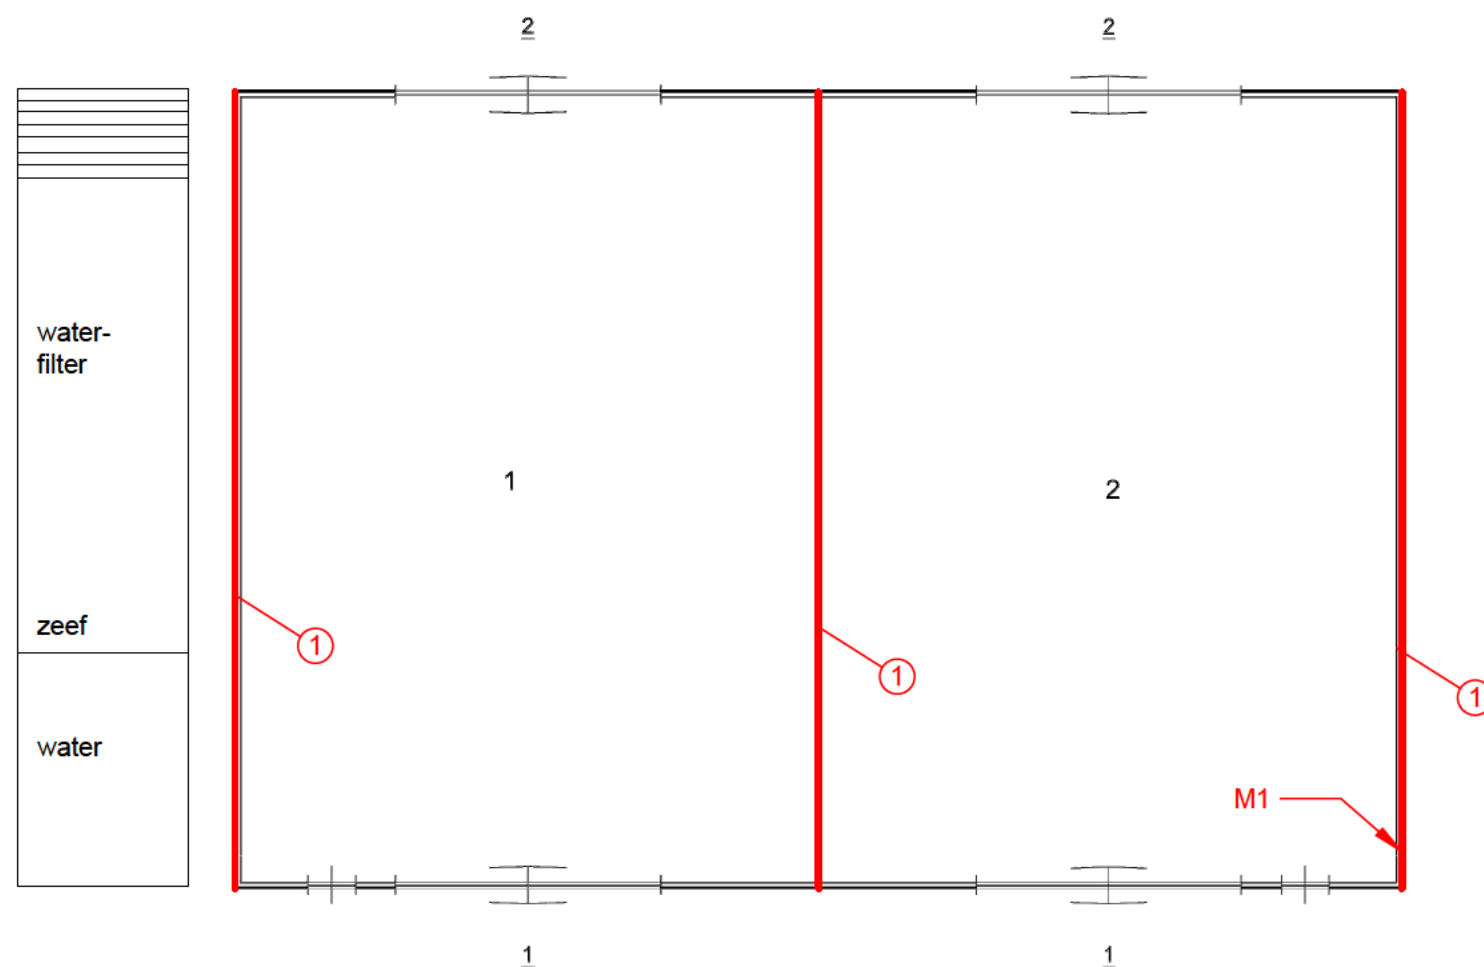
| Projectnummer: 24.14.00558.1 | | Omschrijving: Plattegrond gebouw D2 | |

| Ruimte | Functie | Opp. |
|---|---|---|
| 1 | Wasruimte Voertuigen | 160.58 |

① coating (niet asbesthoudend)
