## ASBESTINVENTARISATIE CONFORM

**Eigenaar:** -  
**Opdrachtgever:** DVD Directie Zuid  
**Partij die optreedt voor de opdrachtgever:** -  
**Onderzoekslocatie:** Rimburcherweg 50, 6471 XX te Eygelshoven  
- Gebouw Z2, wachthuisje  
**Opdrachtnemer:** Search Ingenieursbureau B.V.  
(certificaatnr. : K26611/06)  
**Deskundig Inventariseerder Asbest (DIA):** [REDACTED]  
**Datum rapportage:** 26-5-2014  
**Datum interne autorisatie:** 26-5-2014  
**Status rapportage:** Definitief  
**Projectidentificatiecode:** 24.14.03075.1

Adres onderzoekslocatie: Rimbungerweg 50 te Eygelshoven  
- Gebouw Z2, wachthuisje  
Projectnummer: 24.14.03075.1  
Datum onderzoek: 28-04-2014 t/m 08-05-2014 \*

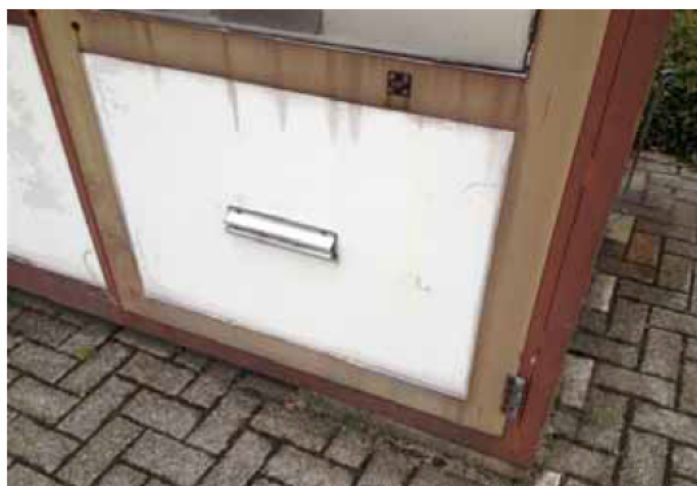
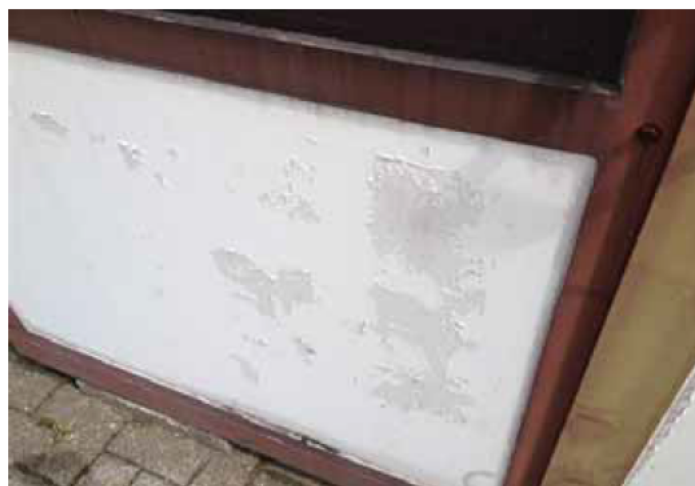
**Gebouw(nr.):** Gebouw Z2, Rimburcherweg 50 te Eygelshoven  
**Bron:** 1  
**Ruimte(s):** Gevels van het gebouw  
**Etage(s):** Begane grond

Detailfoto

**OPMERKINGEN:** De toepassing is aangetroffen rondom onder alle ramen. Het materiaal is matig tot zeer verweerd en op een enkele plaats beschadigd. Er zijn visueel geen losse restanten rondom waargenomen.

**CONCLUSIE:** Het materiaal is verweerd en bevat hechtgebonden asbest. De kans op verspreiding van het materiaal is verhoogd door de slechte staat van de toplaag.

**AANBEVOLEN MAATREGELEN:** Geadviseerd wordt de toepassing te laten saneren, dit vanwege de slechte staat van de aanwezige topcoating. De glaslaten zijn geplaatst aan de binnenzijde.

**HANDELING / BEWERKING:** Saneren in containment met best bestaande technieken. Wanneer de panelen inclusief het kozijn verwijderd kan worden zonder de asbesthoudende plaat te beschadigen kan de sanering uitgevoerd worden middels een buitensanering, klasse 2.
