## ASBESTINVENTARISATIE CONFORM

SC 540

**Eigenaar:** -  
**Opdrachtgever:** DVD Directie Zuid  
**Partij die optreedt voor de opdrachtgever:** -  
**Onderzoekslocatie:** Kranenpool 1, 6443 VA te Brunssum  
- gebouw F, magazijn  
**Opdrachtnemer:** Search Ingenieursbureau B.V.  
(certificaatnr. : K26611/06)  
**Deskundig Inventariseerder Asbest (DIA):** [REDACTED] 04E-230112-140037  
**Datum rapportage:** 15-4-2014  
**Datum interne autorisatie:** 15-4-2014  
**Status rapportage:** Definitief  
**Projectidentificatiecode:** 24.14.02329.1

Omschrijving:  
Plattegrond gebouw F

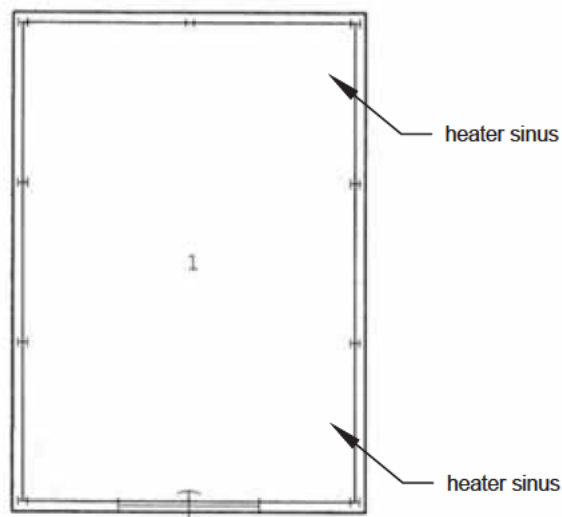
| RUIMTE | FUNCTIE | OPP. |
| 1 | Berging Levensmiddel Algemeen | 105.74 |

0 Begane grond  
F Magazijn  
60D13 NIC BRUNSSUM
