## ASBESTINVENTARISATIE CONFORM

SC 540

**Eigenaar:** -  
**Opdrachtgever:** DVD Directie Zuid  
**Partij die optreedt voor de opdrachtgever:** -  
**Onderzoekslocatie:** Kranenpool 1, 6443 VA te Brunssum  
 - Gebouw X, kantoorgebouw  
**Opdrachtnemer:** Search Ingenieursbureau B.V.  
 (certificaatnr. : K26611/06)  
**Deskundig Inventariseerder Asbest (DIA):** [REDACTED] 04E-230112-140037  
**Datum rapportage:** 16-4-2014  
**Datum interne autorisatie:** 16-4-2014  
**Status rapportage:** Definitief  
**Projectidentificatiecode:** 24.14.02342.1

In opdracht van DVD Directie Zuid is een asbestinventarisatie uitgevoerd aan de Kranenpool 1 (Gebouw X, kantoorgebouw) te Brunssum.

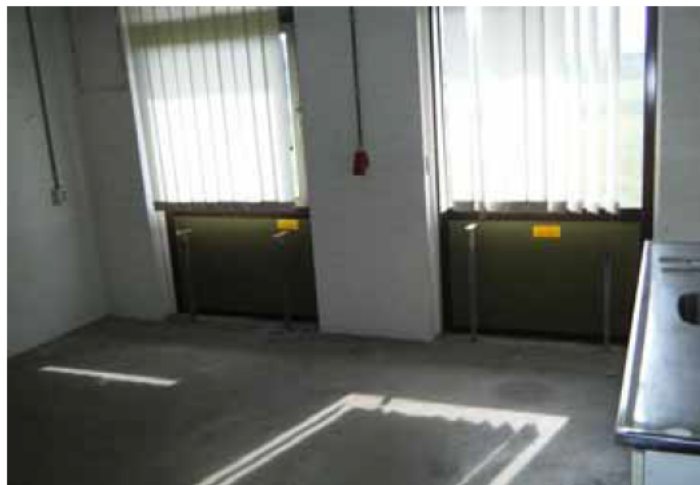
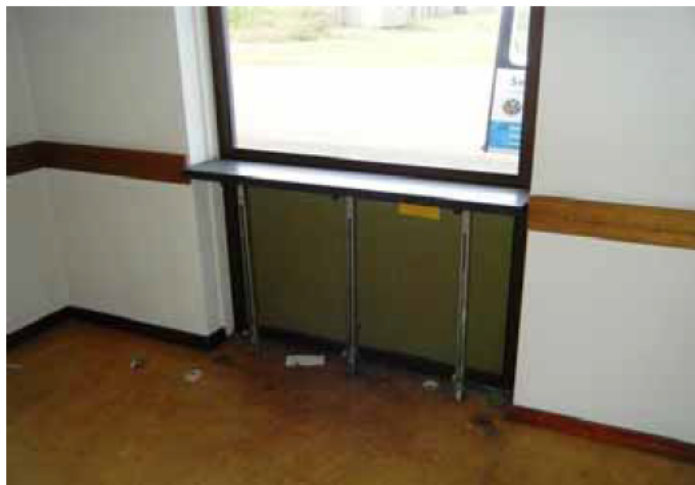
**1**

Overzichtsfoto

Detailfoto

sandwichpaneel

in aluminium kozijnen

**10-15% CHR (wit asbest)**

hechtgebonden

Glaslatten zijn geplaatst aan de buitenzijde van het kozijn.

Het materiaal bevat hechtgebonden asbest en voorzien van een hard coating, bij normaal gebruik van de ruimte is de kans op vezelemisatie nihil.

Saneren op korte termijn is niet noodzakelijk. Geadviseerd wordt het materiaal vóór sloop- of renovatiewerkzaamheden te saneren.

De toepassing is al voorzien van een verwijzing dat het materiaal asbesthoudend is.

Saneren in een buitensituatie met best bestaande technieken.

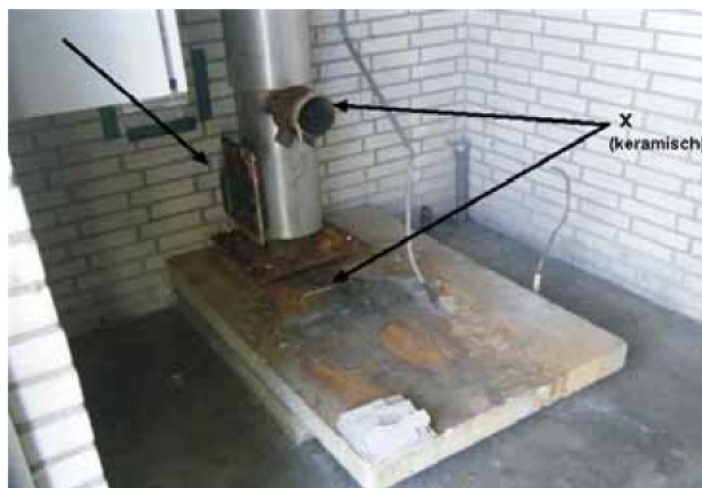
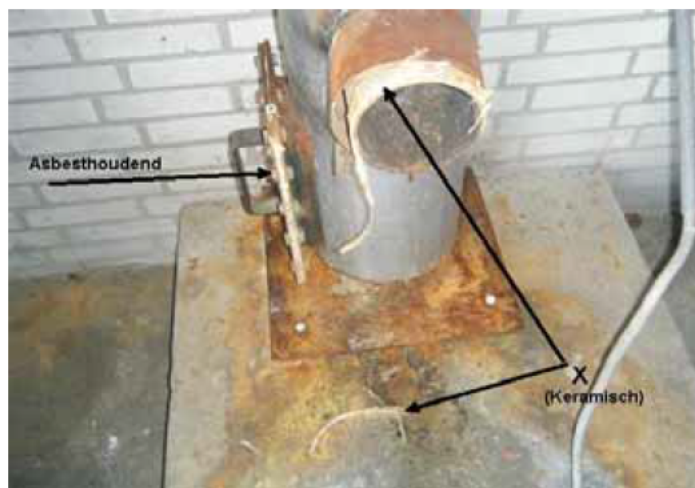
Overzichtsfoto

Detailfoto

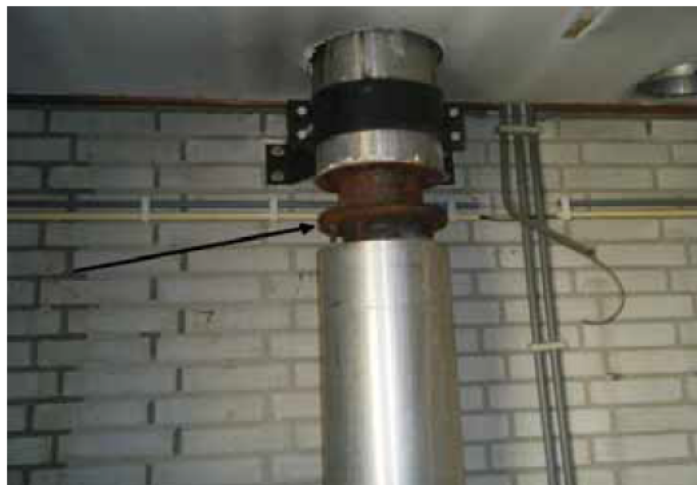
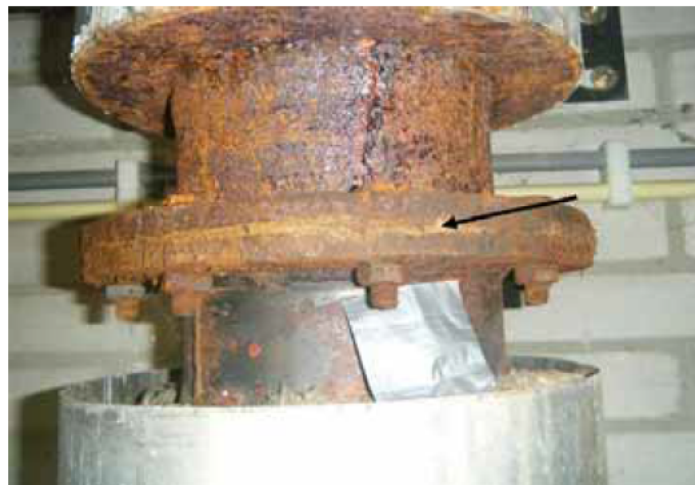
Overzichtsfoto

Detailfoto

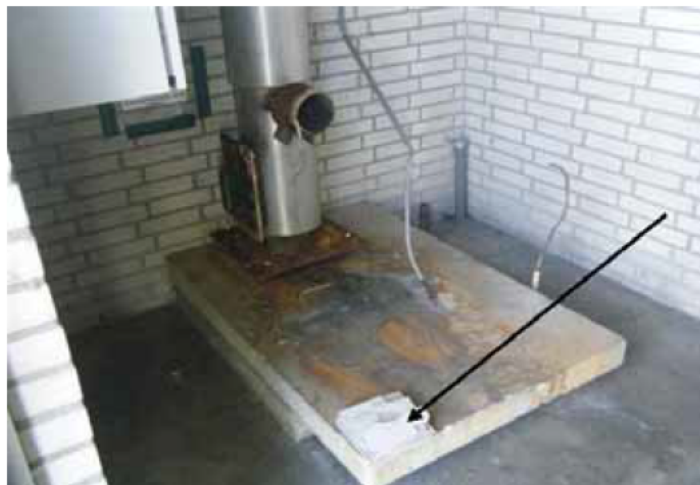
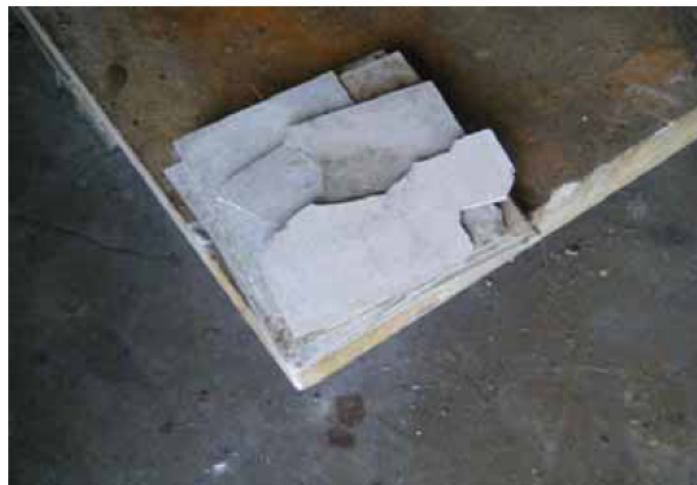
Overzichtsfoto

Detailfoto

Na optische analyse bleek het materiaal geen asbesthoudende vezels te bevatten in een percentage boven de detectiegrens van 0,1%.

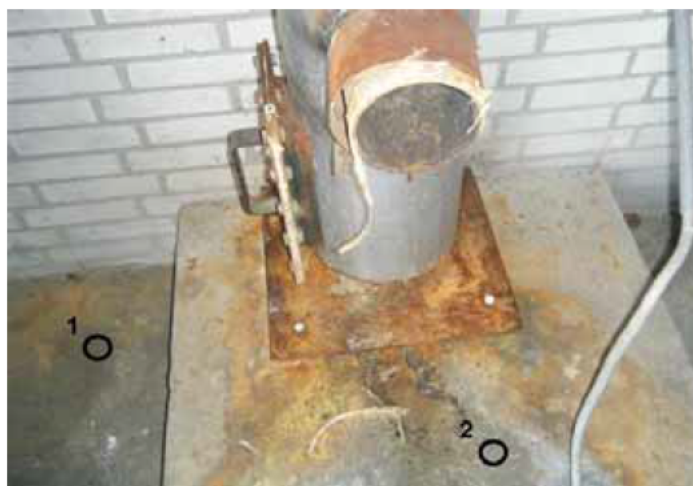
Gebouw(nr.): Gebouw X, Kranenpool 1 te Brunssum  
Bron: 5  
Ruimte(s): Ruimte 4, cv-ruimte  
Etage(s): Begane grond

Overzichtsfoto
