**Asbestinventarisatie  
POMS-Vriezenveen, Gebouw C1  
Te Almelo**

Asbestonderzoek DGW&T

rapport 02-530

Gebouw C1

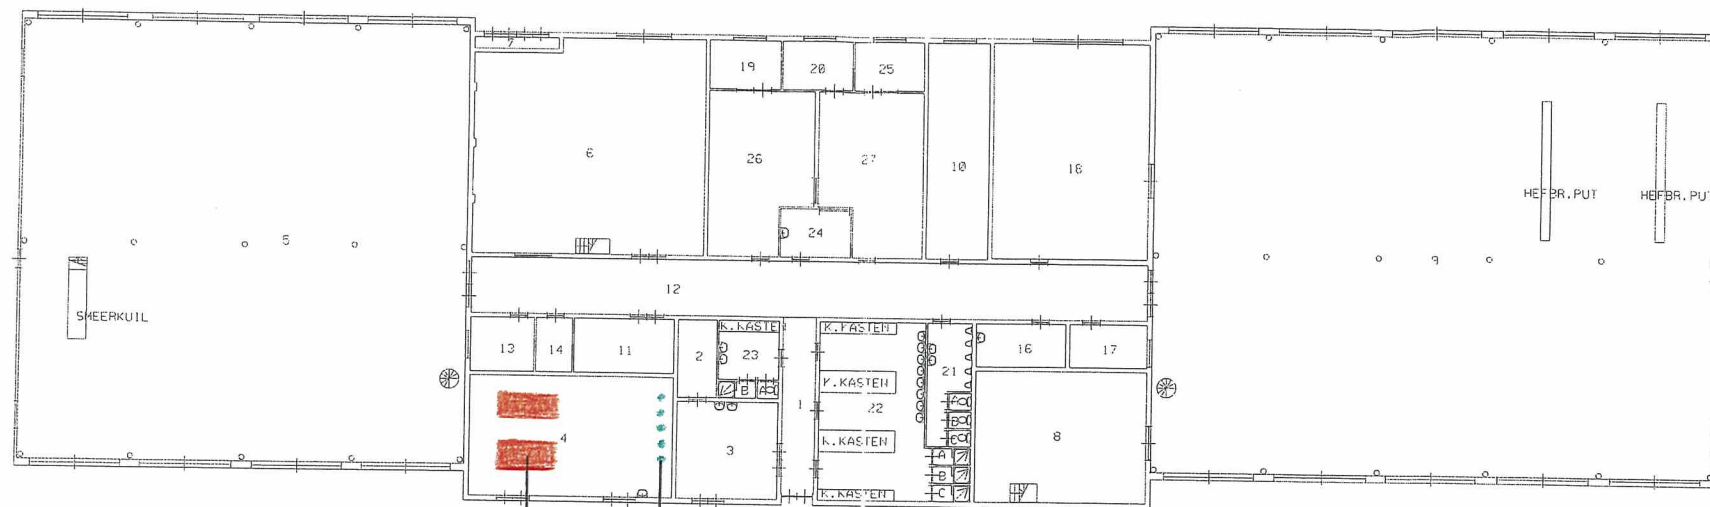
V01 V02

| Locatie-code | Omschr. locatie | Verd. | Ruimtenr. | Materiaal | Opp.1) / aantal | Dim. | Specificatie |
|---|---|---|---|---|---|---|---|
| V01 | C.V.-ketel | B.G. | 4 | C.V.-ketel | 2 | M | Remeha OD-15 1984<br>Dit type ketel bevat volgens opgave Intechnum asbesthoudende materialen op de volgende plaatsen: <ul style="list-style-type: none"> <li>• Schoonmaakdeksels</li> <li>• Verzamelkap voor verbrandingsgassen / kast</li> <li>• Tussen de leden</li> </ul> Fotonummer 02 |
| V02 | Pakkingen afsluiters | B.G. | 4 | Pakkingen | Niet bekend | -- | Fotonummer 03 |
