**STICKERCONTROLE DIENSTKRING HAVELTE**

**POMS VRIEZENVEEN**

**Object: 28B05, gebouw C1**

| Werkzaamheden: | Stickercontrole asbestbronnen |

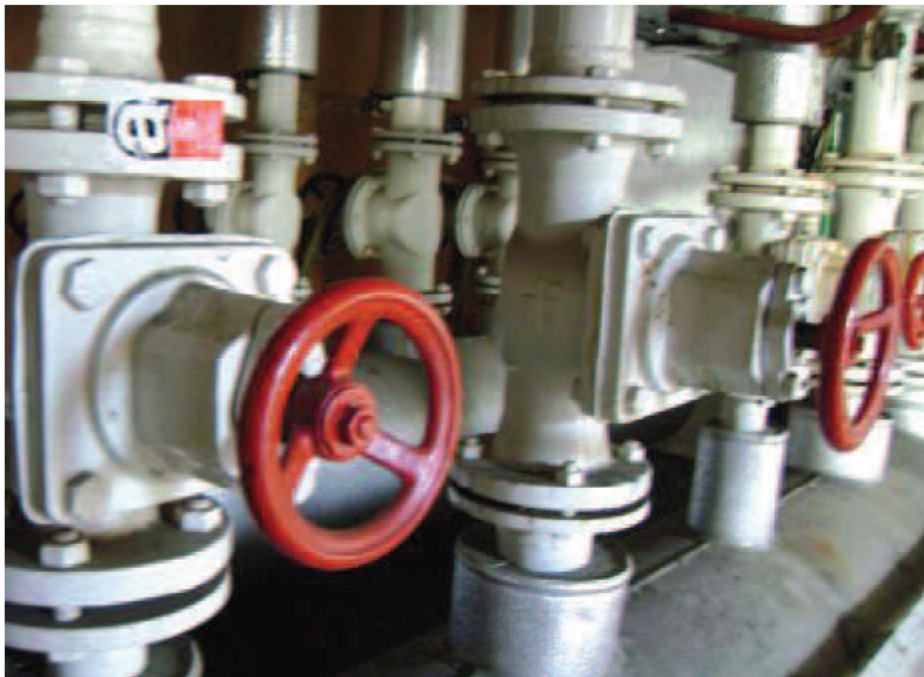
| <b>Fotonummer</b> | 61 |

| <b>Bron</b> | Cv installatie/pakkingen |
| <b>Ruimtenummer</b> | 4 |
| <b>Aanwezigheid</b> | 38 stuks aanwezig |

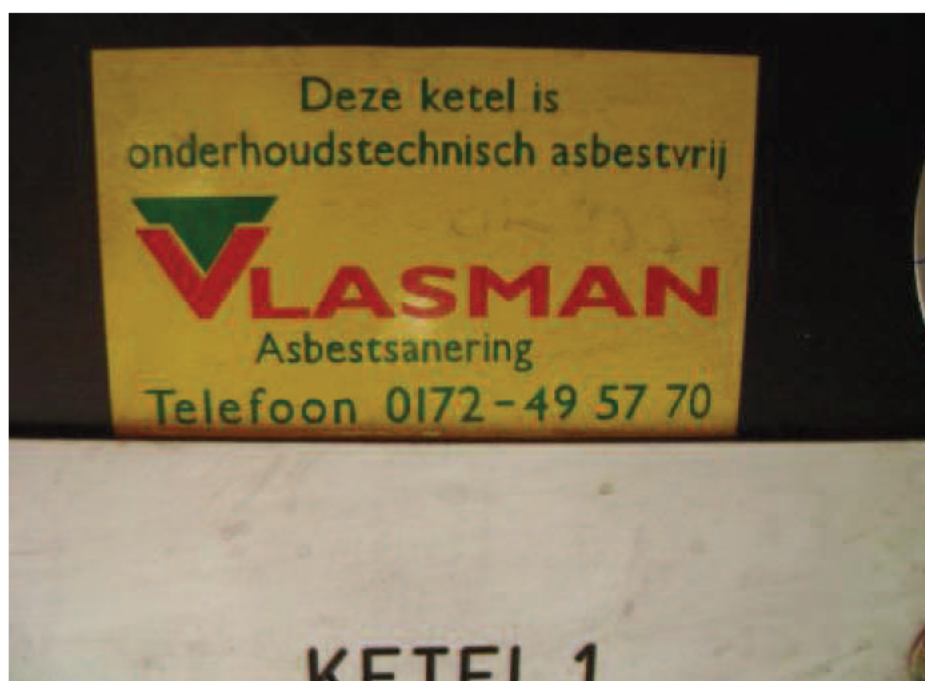
| Fotonummer | 62 |

| Bron | Cv ketel 10 tot 15 leden |
| Aanwezigheid | 2 stuks aanwezig |
| Opmerking | Onderhoudstechnisch asbestvrij |

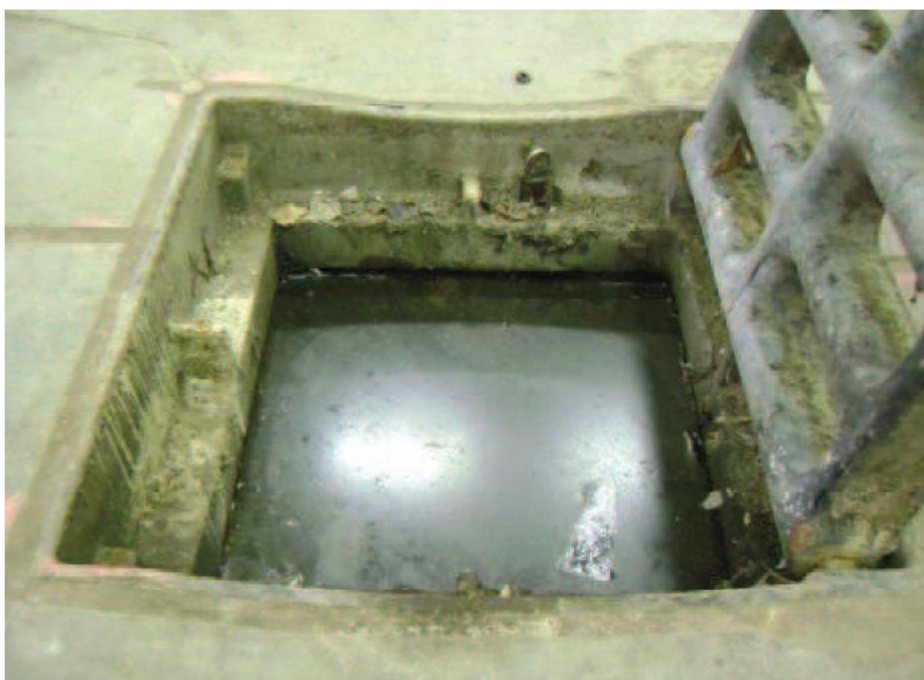
| Fotonummer | 63 |

| Bron | Asbestcementplaat |
| Ruimtenummer | 5 + 9 |
| Aanwezigheid | 106 m <sup>2</sup> aanwezig |
| Opmerking | Materiaal is niet zichtbaar. Het is een<br>aanname i.o.m. Dhr. Spoelstra |
