## ASBESTINVENTARISATIE CONFORM

SC 540

Adres onderzoekslocatie: Kranenpool 1 te Brunssum  
- Gebouw J, administratiegebouw  
Projectnummer: 24.14.02331.1  
Datum onderzoek: 31-03-2014 t/m 07-04-2014 \*

In opdracht van DVD Directie Zuid is een asbestinventarisatie uitgevoerd aan de Kranenpool 1 (Gebouw J, administratiegebouw) te Brunssum.

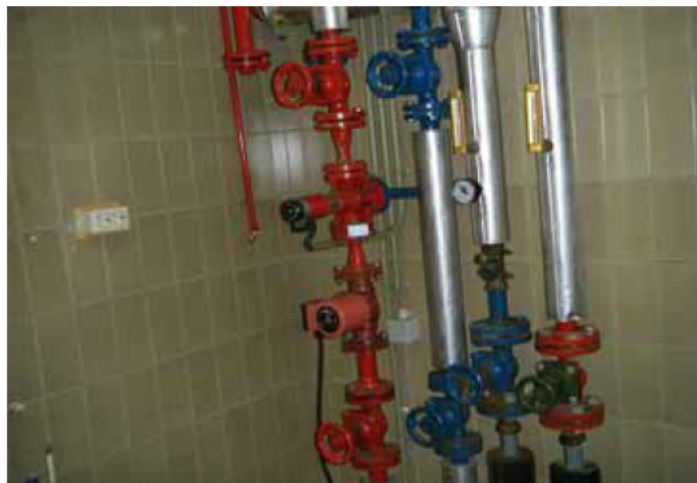
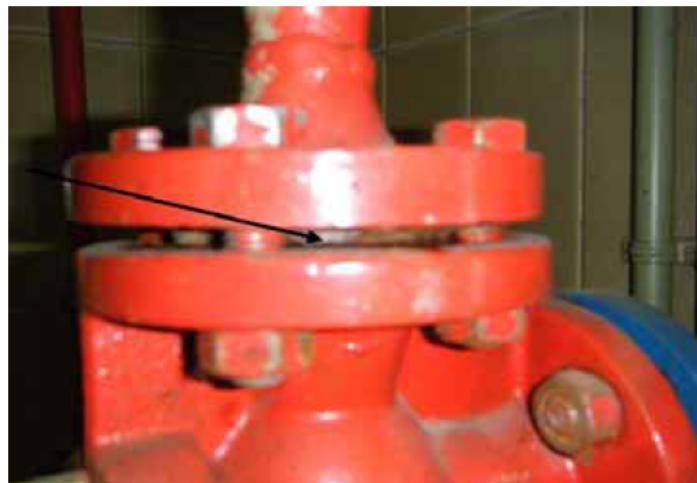
pakking

tussen flenzen

**30-60% CHR (wit asbest)**

niet hechtgebonden

Er is slechts één pakking bemonsterd. Er kan dan ook enkel en alleen over de bemonsterde pakking een uitspraak gedaan worden. Over de samenstelling van elke pakking afzonderlijk kan zonder verder onderzoek geen uitspraak worden gedaan.

De pakking bestaat uit niet-hechtgebonden materiaal, maar de kans op vezelemissie is gering zolang de onderlinge verbinding tussen de flenzen intact blijft.

Saneren op korte termijn is niet noodzakelijk. Wel wordt geadviseerd de verbinding tussen de flenzen intact te laten om beschadiging van het materiaal te voorkomen.

Saneren in containment met best bestaande technieken.

Indien de (afgeplakte) toepassing inclusief de flenzen uit de installatie verwijderd kunnen worden, zonder daarbij enige bewerkingen uit te hoeven voeren aan het asbesthoudende materiaal. Is het toegestaan deze handelingen uit te voeren onder saneringsklasse 1 voorwaarden.

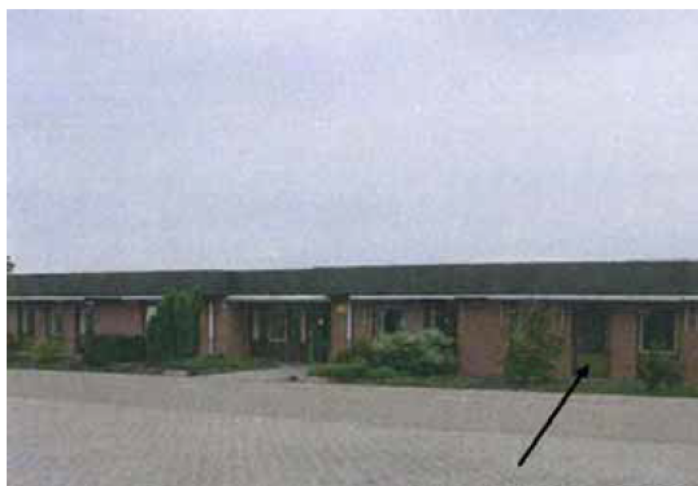
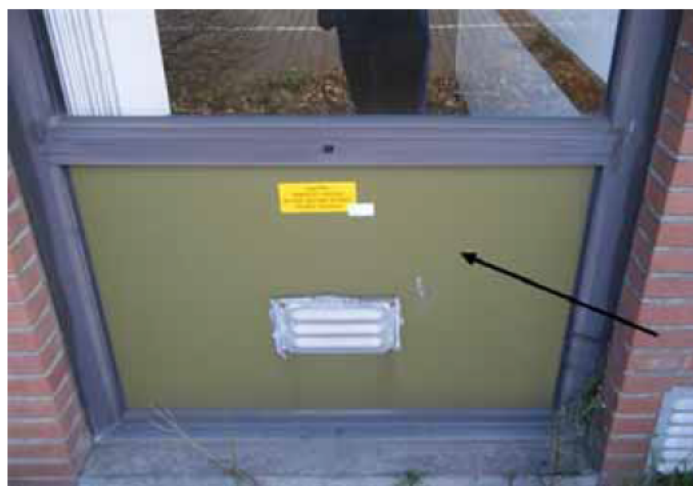
**2**

sandwichpaneel

in aluminium kozijn in de gevel

**10-15% CHR (wit asbest)**

hechtgebonden

Het materiaal bevat hechtgebonden asbest en voorzien van een hard coating, bij normaal gebruik van de ruimte is de kans op vezelemisatie nihil.

Saneren op korte termijn is niet noodzakelijk. Geadviseerd wordt het materiaal vóór sloop- of renovatiewerkzaamheden te saneren.

Saneren in een buitensituatie met best bestaande technieken.

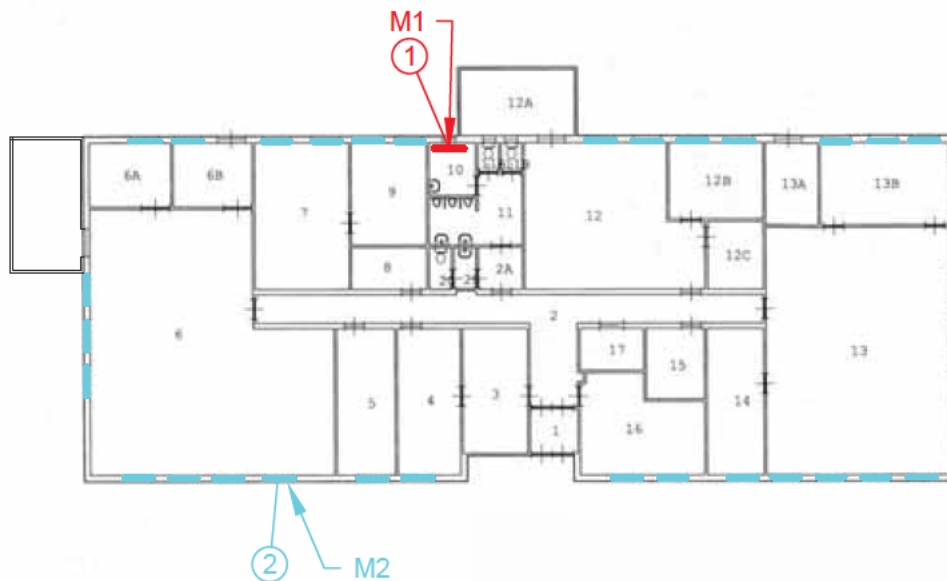
## BIJLAGE I PLATTEGROND(EN)

*Bijlage I* geeft een overzicht van de vindplaatsen, ingetekend op plattegronden van de onderzoekslocatie. De analyseresultaten worden gepresenteerd in *Bijlage III*.
