ASBESTINVENTARISATIE CONFORM SC 540

Eigenaar:	**-**
Opdrachtgever:	**DVD Directie Zuid**
Partij die optreedt voor de opdrachtgever:	**-**
Onderzoekslocatie:	**Rimburgerweg 50, 6471 XX te Eygelshoven - gebouw CS, overkapte opslag**
Opdrachtnemer:	**Search Ingenieursbureau B.V. (certificaatnr. : K26611/06)**
Deskundig Inventariseerder Asbest (DIA):	[redacted] **04E-230112-140037**
Datum rapportage:	**22-5-2014**
Datum interne autoristatie:	**22-5-2014**
Status rapportage:	**Definitief**
Projectidentificatiecode:	**24.14.03028.1**

Adres onderzoekslocatie:	Rimburgerweg 50 te Eygelshoven - gebouw CS, overkapte opslag
Projectnummer:	24.14.03028.1
Datum onderzoek:	28-04-2014 t/m 08-05-2014 *

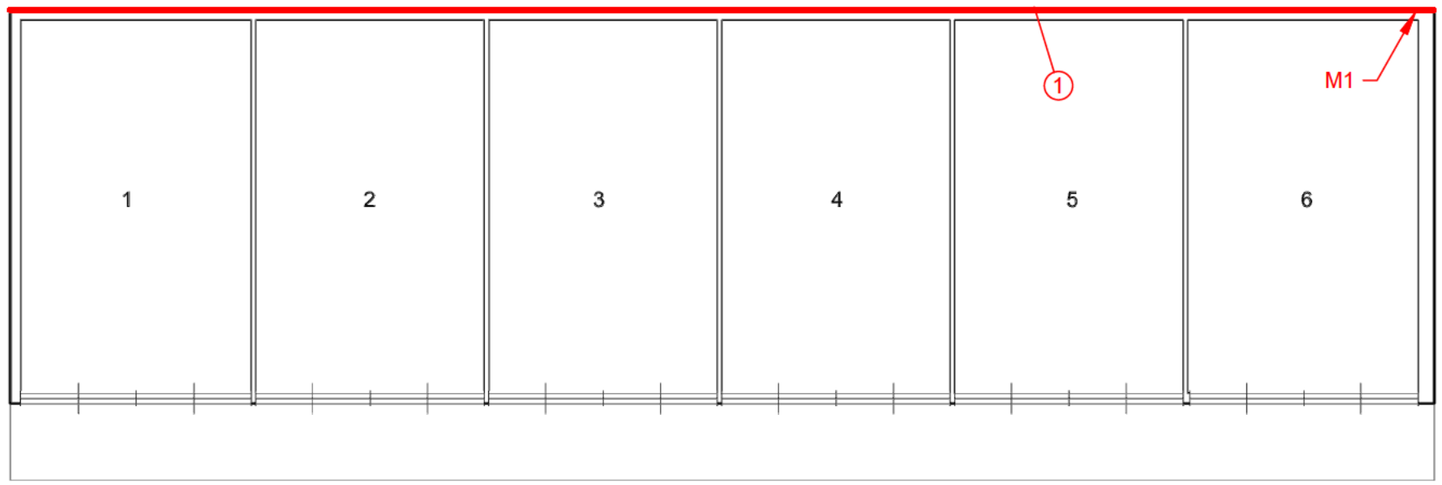
Basisplattegrond

(1) coating in dakgoot (niet asbesthoudend)
